# 厳しい塩害環境において架替え後 15 年が経過した PC 橋の健全度調査

日本大学工学部 学生会員 ○渡部裕貴  
日本大学工学部 正会員 子田康弘  
日本大学工学部 正会員 岩城一郎

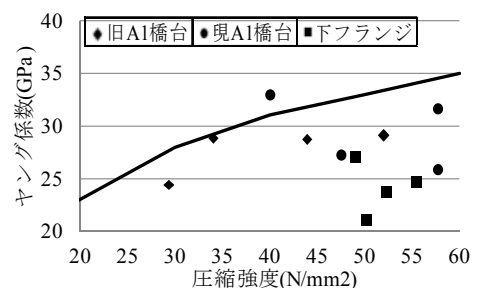
図-3 圧縮強度とヤング係数の関係

図-3 に、圧縮強度とヤング係数の関係を示す。図中には設計用値も合わせて示した。一般に圧縮強度が高くなるにつれ、ヤング係数も高くなる。しかし、静弾性試験を行った結果、圧縮強度が 40MPa を超えると、ヤング係数が設計用値に満たない結果を示した。この原因としては、本橋コンクリートの粗骨材に低品質の粗骨材が混じっており、モルタル分のヤング係数が増しても粗骨材がそれに見合ったヤング係数を発揮することができないためと考えられる。図-4 と図-5 に推定圧縮強度分布を示す。図より、上部工外面は、下フランジ、側面において橋梁中心部分の強度が低い値を示した。

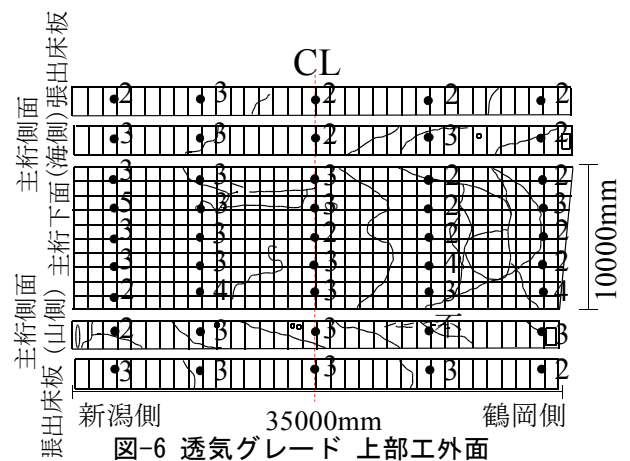
図-6 透気グレード 上部工外面

また、箱桁内面は、両桁端部と下面の強度が比較的低く、全体的には山側箱桁内面の方が海側箱桁内面よりも強度が低い傾向であった。このように強度分布にムラがあるのは、本橋の目視観察よりコールドジョイントが多数発生していることから、コンクリートの品質低下が施工時においても生じた可能性がある。次に、図-6 と図-7 に、透気試験結果に基づくグレード評価結果を示す。なお、図左側のアルファベットは位置関係を示しており、図-2 を参照されたい。図中の数値がグレードであり、5 段階評価で数値が大きい程表層品質が劣ることを意味している。図より、上部工外面では、山側にグレードが低い箇所が見られ、側面の 1 箇所は測定が不能であった。また、箱桁内面は、桁端面、下面にグレード 4 という低い箇所が測定された。一般的に PC 橋は、圧縮強度が高く密実であり、コンクリートの透気性が低いと言われており、通常グレードは 1 か 2 である。しかし、本橋梁は、低品質骨材の使用と施工時の締固め不足などで総じてグレードが低い傾向といえ、今後の維持管理上、塩分といった劣化因子の侵入には十分留意する必要があるといえる。透気試験に関しては、グレードの低い箇所(初回測定で 4 以上の箇所)を中心に再調査を実施した。その結果、初回よりも 1~2 ランクグレードが良くなる傾向となり、透気試験による表層評価では変動を考慮して品質を評価する必要があると考えられた。ただし、上部工外面の測定不能箇所は再測定しても結果が変わらず、本橋梁における脆弱箇所の可能性があり、管理の上では注視箇所と考えられた。
