# 東北地方における橋梁の劣化と震災の相互評価による健全度分析

日本大学工学部 学生会員 ○八重樫 祐揮  
日本大学工学部 正会員 子田 康弘  
日本大学工学部 正会員 岩城 一郎

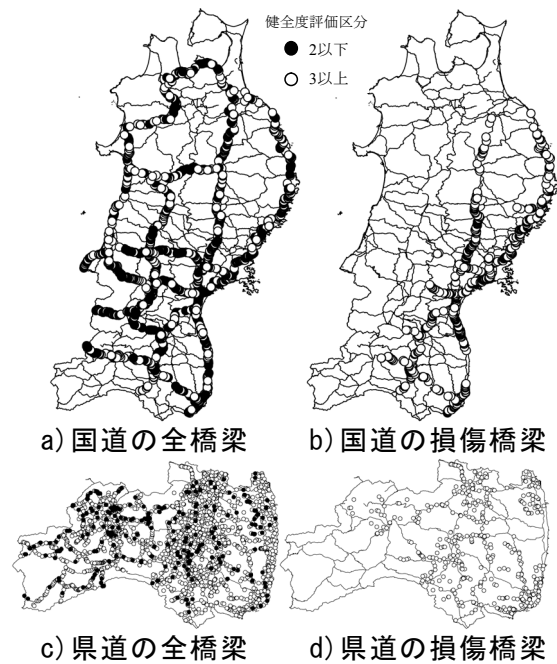
図-1 国道と県道の橋梁位置

図-1 に、国道と県道の橋梁位置を示す。a)と c)では、橋梁全体の健全度評価区分が 2 以下の橋梁と 3 以上の橋梁に分けて示した。a)と c)より、劣化が進行している橋梁は国道、県道とも広い範囲に分布している。b)より、損傷した橋梁は太平洋側に多く分布し、日本海側には存在しない、d)より損傷橋梁は浜通り、中通りに多く分布し、南会津には存在しないというようにこの地域差は、震度と最も因果関係があり、主に損傷橋梁が存在する地域は震度 5 強以上、反対に損傷橋梁が存在しない地域は、震度は 4 以下であった。また、沿岸部の橋梁は津波の影響を受けており、岩手県と宮城県では落橋した橋梁も存在した。

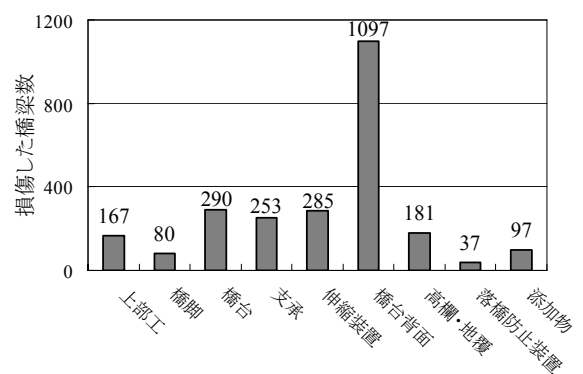
図-2 各部位における損傷した橋梁数

図-2 に、各部位における損傷した橋梁数を示す。図より、橋台背面を損傷した橋梁が多いが、ここでの分析は、橋梁を構成する主要部位(上部工、橋脚、橋台、支承、伸縮装置)を対象とした。

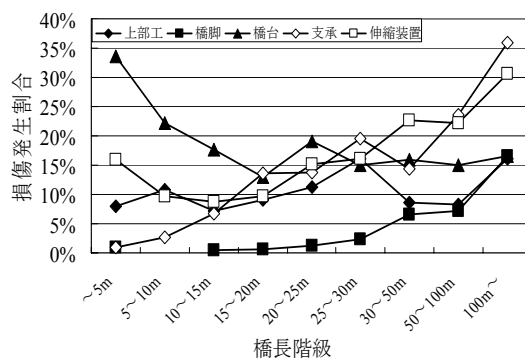
図-3 損傷発生割合－橋長階級

図-3 に、橋長階級と各部位の損傷発生割合の関係を示す。この割合は、各橋長階級の全体数に対する各部位が損傷した橋梁数である。図より、支承、伸縮装置、橋脚は、橋長が 30m 以上で割合が高くなる。これは、橋長が長くなるほど部位の数が増え、何らかの損傷が発生する確率が高くなることと、支承の場合は橋長が長いほど上部構造の死荷重が増して支承に慣性力が集中した<sup>1)</sup>ためと考えられた。橋台に関しては、15m 未満で短くなるほど割合が高くなった。橋長が短く供用年数長い橋梁の橋台は、重力式といったコンクリート単体の構造が比較的多く、耐震性能が劣っていたためと推察された。

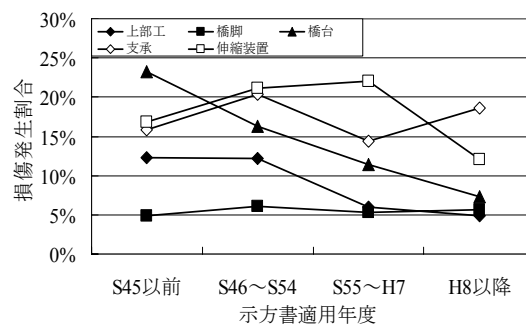
図-4 損傷発生割合－示方書適用年度

図-4 に、示方書の適用年度と各部位の損傷発生割合の関係を示す。この割合は、各示方書適用年度の全体数に対する各部位の損傷した橋梁数である。図より、まず橋台は、適用示方書が古い橋梁ほど損傷割合が高くなっている。これは、橋台に対する耐震補強という設計思想が十分でないために、適用示方書が古くても対策が後回しになった結果によると考えられる。これに対して橋脚は、耐震補強が適用示方書の古い橋梁に対して進められたため、損傷割合に適用年度による違いがなかったと考えられ、還元すれば耐震補強の効果といえる。上部工は、地震による被害を受けにくい部位であり、有意な傾向が表れなかったと解釈される。一方、支承、伸縮装置は、適用年度を問わずほぼ一定の割合で損傷が生じており、この要因については今後分析を進める予定である。

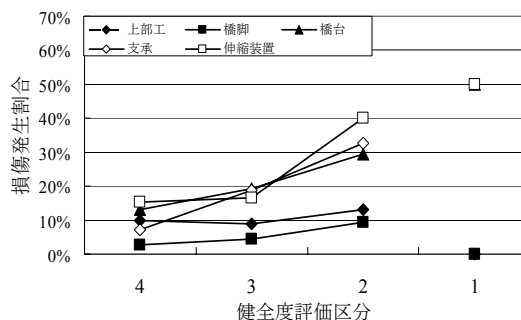
図-5 損傷発生割合－健全度評価区分

図-5 に、健全度評価区分と各部位の損傷発生割合の関係を示す。この割合は、各健全度評価区分の全体数に対する各部位の損傷した橋梁数である。なお、健全度評価区分が 1 の対象橋梁数は 3 橋未満であり有意性がないため参考値とする。図より、橋台、支承、伸縮装置は健全度評価区分が下位のランクほど割合が高くなる。健全度評価区分 2 に着目すると橋台は、供用年数の平均が約 44 年であり、中性化といった経年劣化が進行していると考えられた。支承の場合はこの条件の形式の多くが鋼製であり、腐食に起因した損傷が生じたと考えられた。伸縮装置は、経年劣化しているような部分が地震によってその機能(例えば排水機能)を失ったものが多かったと推察された。一方、上部工は、地震作用による損傷に及ぼす劣化の影響が小さい部位であり、橋脚は、耐震補強と同時に劣化箇所の補修が施されている場合が多いため、割合が小さいと解釈された。
