# 軟弱地盤上における構造物近接部の舗装補修計画

○東日本高速道路(株) 東北支社 秋田管理事務所 法人会員 小松 和幸  
東日本高速道路(株) 東北支社 秋田管理事務所 正会員 横田 聖哉

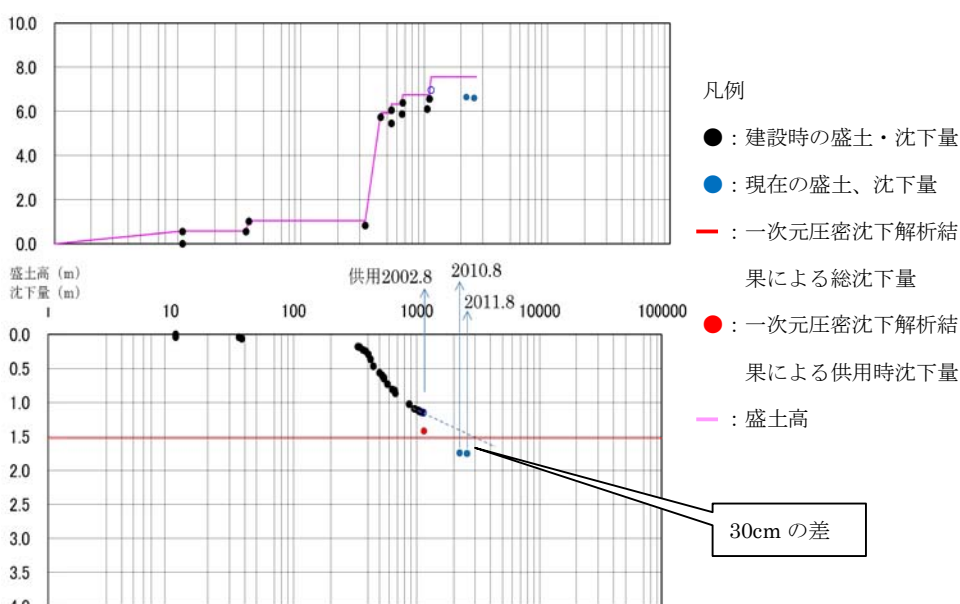
図-2 時間～沈下曲線

日本海東北自動車道は、平成 14 年に供用を迎えており現在 10 年を経過している。図-2 は雄物川地区における盛土工事段階に実施した動態観測結果を基に作成した時間～沈下曲線で、そこに盛土工事開始前に実施している土質調査結果から算出した一次元圧密沈下解析結果による総沈下量、維持管理段階で測定した最新の沈下量を追記して、当初想定していた沈下量と実測の沈下量の検証を行った。

結果として、Ⅲ型地盤である当該箇所においては推定沈下量を約

30cm 上回る沈下が発生しており、かつ、供用 10 年を経過した現段階でも収束の傾向は確認できなかった。この想定以上の沈下の要因としては、当該区間の軟弱地盤層厚が表-1 に示すように約 30m あるのに加え表-2 に示すように土質試験結果から鋭敏比が各層で 7.5～20.6 と非常に高く、供用から既に 3 回のオーバーレイ工を実施し、新たに上載荷重が追加されたことにより、鋭敏な粘性土が骨格構造破壊を起こし沈下が続いているものと推測される。

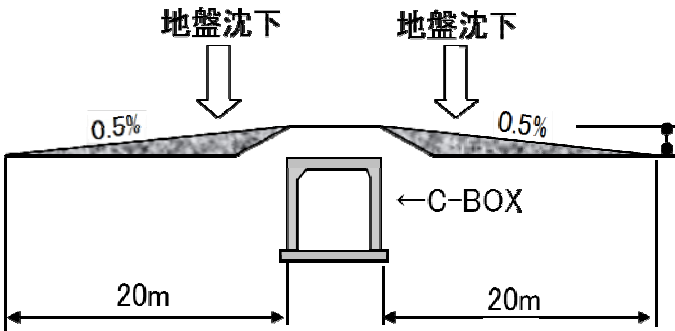
図-3 従来の段差修正

残留沈下対策として、連続土工区間における沈下に際しては、全体的に大きく沈下するため、ある程度の沈下までは高速道路走行上支障となるような段差は発生しない。しかし、構造物近接部においては不同沈下の発生が顕著で、短い補修サイクルでの段差修正工が行われている。その中でも図-3 に示すような特に土被りの薄い場合には 100mm の段差を従来の段差修正で行うと、すり付け延長が 20m、新たに平均 1.2kN/㎡ の舗装を載荷することになるため、それが原因の一つとして沈下が促進することが問題点と考えられた。
