積雪寒冷地域の伸縮装置に求められる性能検討

国土交通省東北地方整備局東北技術事務所技術課

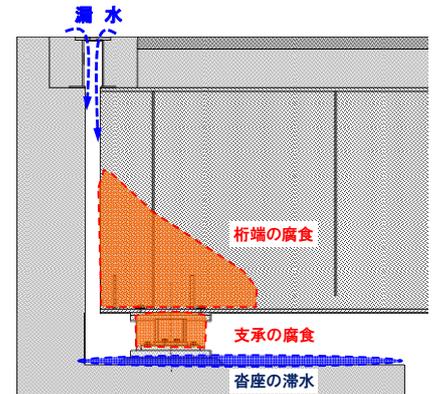
図-1 桁端損傷の概念図

近年、鋼道路橋の桁端部では、伸縮装置の止水材が脱落（写真-1）し、塩分を含んだ漏水が主桁に流れ込み、著しい減肉を伴う腐食（図-1）により主桁の座屈が顕在化しつつある。

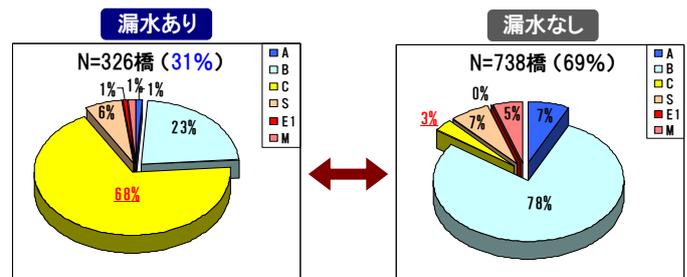
図-2 主桁損傷の判定区分（非排水型伸縮装置）
Σ=1,064橋：H18～H22橋梁定期点検結果より

整備局管内の鋼道路橋（1,064 橋）は、非排水構造の伸縮装置を平成2年頃から採用しているものの、約3割に漏水が確認（図-2）されている。また、漏水を起因とする腐食損傷により「速やかに補修が必要（C判定）」と診断された橋梁が約7割を占める。

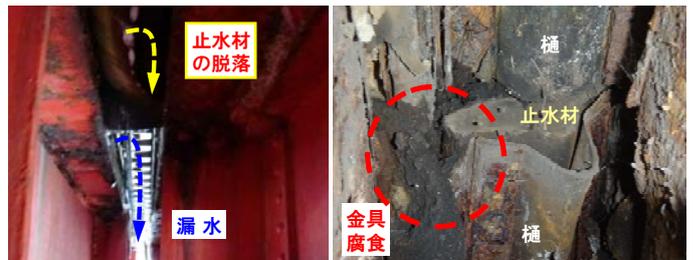
現地調査は過年度の橋梁定期点検において、速やかに補修が必要（C判定）と診断された橋梁から、伸縮装置（非排水構造）の漏水が確認された85橋を抽出した。結果は、ゴム樋継ぎ手の支持金具腐食や止水材と金具が一体で脱落（写真-2）している状況を確認した。また、過年度に伸縮装置を取替えた橋梁では、平均6年程度で漏水が確認されている。このことから、伸縮装置の初期漏水は止水材や樋の継ぎ手部付近に生じ、その後、支持金具の腐食進行と橋面上から押し込まれる力（以下「押し込み力」という）により、止水材の脱落が生じているものと推定した。

写真-1 止水材の脱落と漏水

写真-2 止水材の継ぎ手部からの脱落

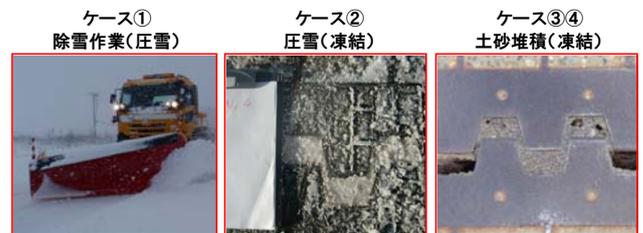
写真-5 冬季における押し込み力の計測（環境・維持管理要因）

伸縮装置に発生する押し込み力の最大計測値は、除雪作業時（0.6～0.8kN/箇所）よりも、大型車通行時に輪荷重（2.5kN/箇所）から受ける鉛直力が大きく影響している。また、伸縮装置の遊間部に圧雪または土砂が堆積し、さらに凍結した場合においては、輪荷重の鉛直力が止水材に直接伝達され、大きな押し込み力（4.5～7.0kN/箇所）となっていることを確認した。

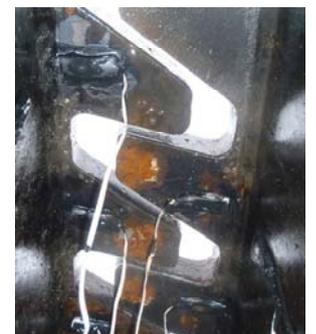
写真-6 櫛部フェースプレート下面のひずみ計測

伸縮装置の櫛部フェースプレート変位について、静的載荷試験（ダンプトラック 20t）により発生するひずみを計測した。フェースプレートに発生するひずみは、最大28～29マイクロ（56～58N/mm²）で許容応力度の4割程度となっている。また、走行速度40km/hによる動的載荷試験により衝撃の影響についても計測しているが、33マイクロ（66N/mm²）であった。このことから、伸縮装置櫛部の変形が止水材に及ぼす影響はほとんどないものと考えられる。
