耐候性鋼材を使用した橋梁の補修検討

国土交通省東北地方整備局東北技術事務所技術課

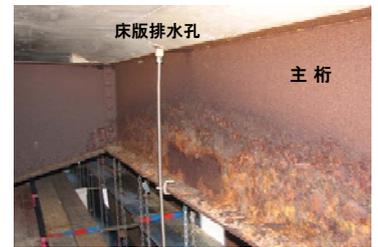
写真-1 主桁の腐食事例

一方、耐候性鋼材を使用した橋梁は、ライフサイクルコストの低減を目的に、1998年頃から本格的に採用され、現在95橋が供用されている。しかし近年、耐候性鋼材が所定の性能を発揮できずに、層状剥離さびを伴う腐食損傷(写真-1)が散見されている。そこで、東北地方の環境条件にあった適切な保全方法や補修方法について検討を重ね、平成23年6月に耐候性鋼材を使用した橋梁の補修手引き(案)(以下「手引き(案)」という)を策定し運用している。本稿では、手引き(案)を活用した補修事例について検証した内容を報告するものである。

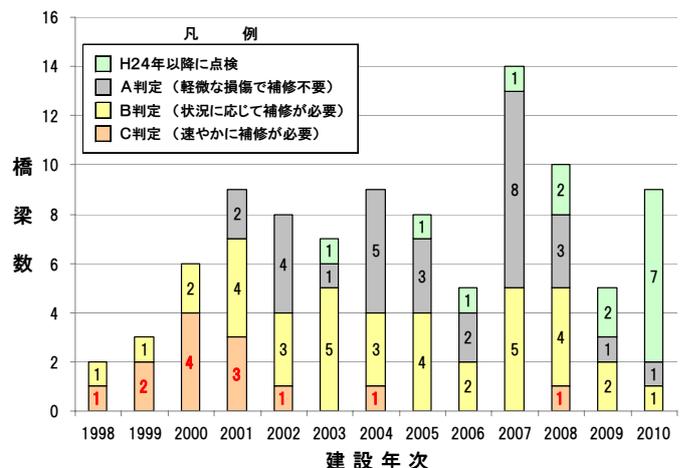
図-3 建設年次と損傷判定(95橋)

過年度の橋梁定期点検では、床版排水孔等の水処理不良を起因とする腐食損傷により「速やかに補修が必要(C判定)」と診断された橋梁が約1割を占める。また、建設後10年を超える橋梁では、その発生割合が高くなっている(図-3)

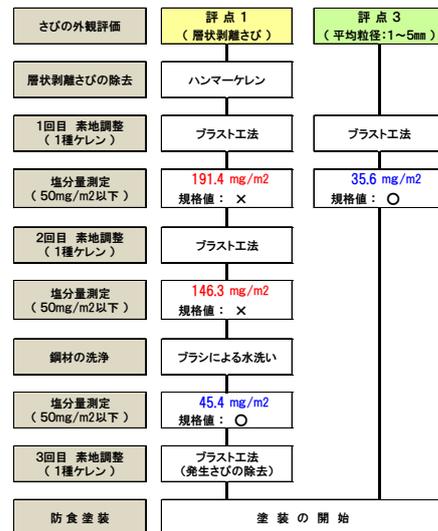
図-4 鋼材の付着塩分量測定フロー

ブラスト工法による素地調整後は、鋼材に残存した付着塩分量を測定し、規格値（50mg/m²以下）を満足するまで洗浄と併用しながら行った。その結果、さびの外観が評点 1 の場合は、層状剥離さびを除去した後にブラスト工法による素地調整を 2 回行ったが、クレーター部に残存された付着塩分量が規格値を満足しなかったため洗浄を併用し除去した。一方、評点 3 の場合は、平均外観粒径が 1～5mm 程度なので、ブラスト工法による素地調整の 1 回で規格値を満足した。
