# 樋門等予防保全に関する取り組みについて

国土交通省東北地方整備局東北技術事務所品質調査課 法人会員 阿部誠司、○色川篤

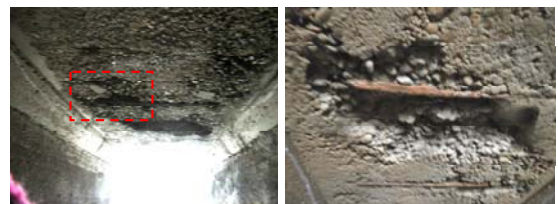
なお、老朽化施設の多くは骨材に玉石を用いているものが多く、部分的なジャンカから欠損、鉄筋露出へと劣化が進行していることが確認される。(写真 1)

写真 1【48 年経過】函体頂版のジャンカ・鉄筋露出

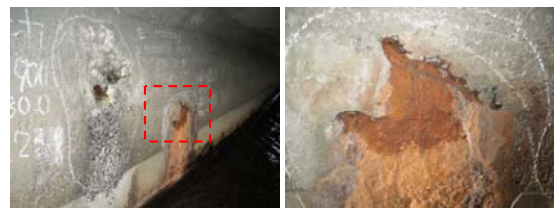
全般的には、河川堤防と一体構造であり、地下水の影響を直接受けやすい立地条件であることから、劣化の進行に伴い貫通クラックに至れば、函体の漏水・錆汁として変状が現れるものである。(写真 2)

写真 2【69 年経過】函体側壁の錆汁

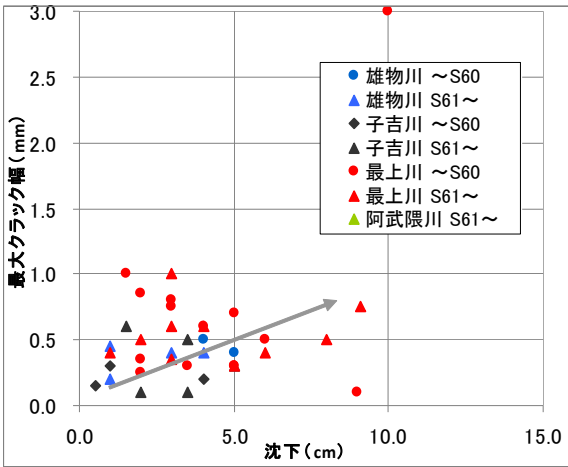
このグラフから、沈下量が増えれば最大クラック幅  
も広がる一定の傾向があり、施設の管理に活用できる  
データとして、情報提供して行くことを検討している。

但し、現時点での相関係数としては 0.6 程度である  
為、今後データを追加し精度向上させて行くことが課  
題である。

図 3 側壁：不同沈下と最大クラック幅
