東日本大震災において損傷を受けた東北新幹線電化柱の復旧

東日本旅客鉄道株式会社 正会員 ○児玉 章裕
東日本旅客鉄道株式会社 正会員 杉田 清隆

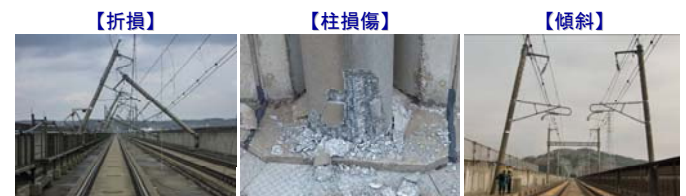
図—1 電化柱の損傷状況

本震、余震合わせて電化柱単体の損傷（折損、傾斜等）が約 810 箇所、架線の断線が約 670 箇所と電化柱関係の被害のみで約 1480 箇所におよび、総被害箇所数の 8 割以上を占めた。電化柱の損傷状況は、電化柱が根元から折れてしまう『折損』タイプ、電化柱基部が剥落等の損傷を受けた『柱損傷』タイプ、電化柱が軌道側に傾斜する『傾斜』タイプとさまざま（図—1）であった。

電化柱の基礎種別は、円筒の穴を有する RC 造の電柱基礎に電化柱を投げ込み、電化柱の周りを砂で間詰めした『投げ込み式（砂詰め）』、電化柱の周りをモルタルで間詰めした『投げ込み式（モルタル）』、電化柱下端に底板を配置しアンカーで固定した『アンカー式』の 3 つの種別に分類される。損傷傾向としては投げ込み式（砂詰め）構造が『傾斜』傾向にあるのに対し、投げ込み式（モルタル）構造やアンカー式構造では、『折損』傾向にあった。

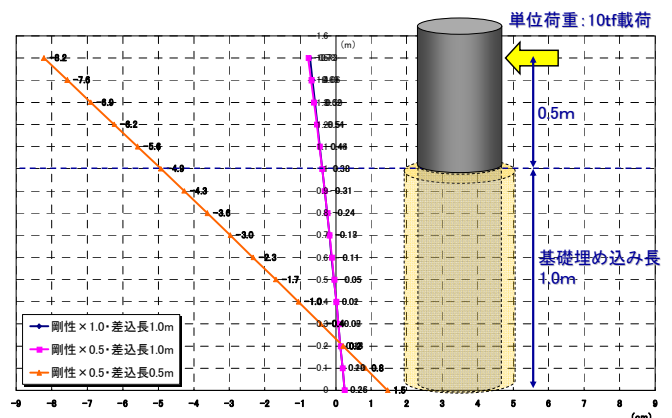
図—2 傾斜直しの検討（砂詰め基礎）結果

損傷を受けた電化柱の大半が『傾斜』という損傷状況であったため、投げ込み式（砂詰め）構造に対し、砂詰めの埋め込み長（水平バネの評価）をパラメータとした骨組解析モデルを設定し、荷重による変位量（傾斜の戻り量）を確認することにより、傾斜復旧の施工性を検討した。

結果、標準的な支持状態である埋め込み長 1.0m と比較し、半分の 0.5m では、単位荷重（10 t f）による変位量が大きく違うことを確認できた（図—2）。つまり、砂詰めした砂を掻き出すことで、容易に電化柱の傾斜直しが可能であることを確認した。

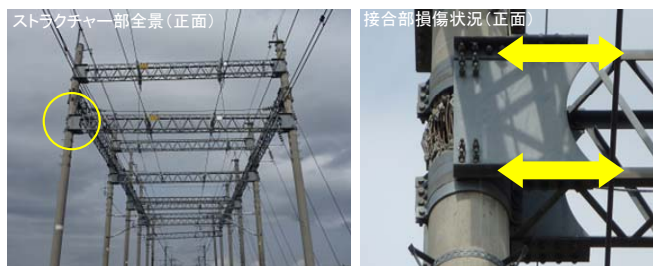
図-4 特殊箇所(ストラクチャー部)の損傷状況

変電所等においては、鋼材によるビーム部とコンクリート製の電化柱部を井桁に組んだストラクチャーといわれる箇所がある。この箇所において、鋼材とコンクリート柱の接合部が地震動による交番変位を受けて損傷が生じた(図-4)。電化柱交換による復旧では、大幅に工程が延びることになるため、図-5に記す復旧方法を確立し、早期復旧に努めた。
