## 東北地方における地震被害と地盤の関係(その3)

元前橋工科大学 フェロー会員 那須 誠

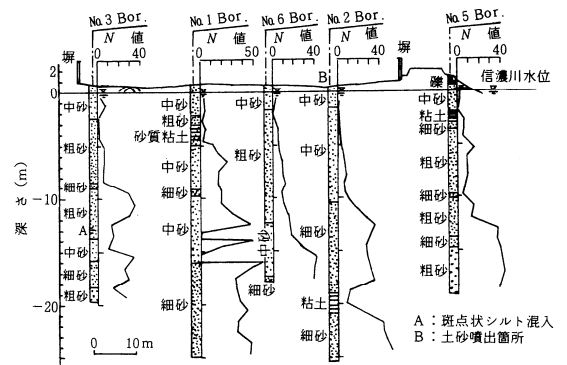
図-1 白山変電所の地盤断面図<sup>3)</sup>

(1)白山変電所で 1964 年新潟地震の際に約 7m の地滑りが発生したが、ここは旧地形図をみると信濃川内の砂洲と河川敷の境界部の埋立地の砂質埋立地盤である。図-1 から埋立地盤底面(埋没砂丘表面)は傾斜し、途中深さに極軟弱粘性土層が存在し、この土層が地震時に滑り面になったことが考えられる。このように地盤に傾斜と N 値が極めて小さい極軟弱粘性土層が存在しており、この構造物は地震被害を受けやすい地盤である<sup>3)</sup>。

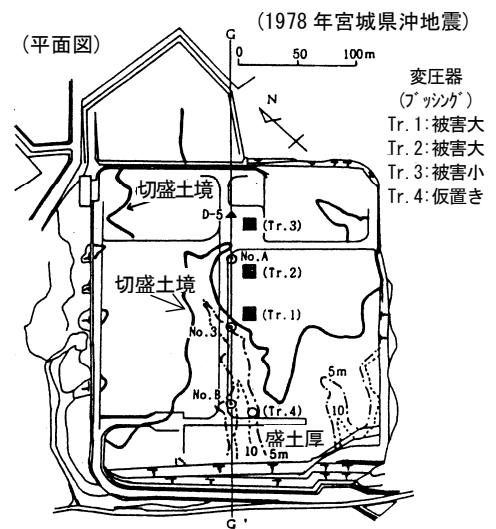
図-2 仙台変電所の原地形と変圧器位置<sup>3)</sup>

(2)仙台変電所で 1978 年宮城県沖地震の際に変圧器のブッシング折損や遮断器、避雷器等に倒壊等の大きな被害と、超高圧設備などの大型碍管類に損壊などの被害が多く発生した。ブッシング全数が破損して特に被害大の変圧器は盛土上にあり、切土部では被害が軽微で、碍子機器の被害も殆どが盛土と地山で、切土上では殆ど無被害であった。この敷地は旧地形の沢部に造成されており、図-2 より盛土・地山境界付近で、盛土が比較的薄くかつその底面が縦横断方向に傾斜したところで大きい被害が発生していることが推察される。なお、ここは砂・礫層の下に N 値極小の極軟弱土層(粘性土層)がある互層地盤で、かつ傾斜構造のある上下逆転型地盤で被害が大きく発生している<sup>3)</sup>。なお、ここでは東北地方太平洋沖地震のとき変圧器のブッシング破損や断路器碍子の折損が発生した<sup>7)</sup>。

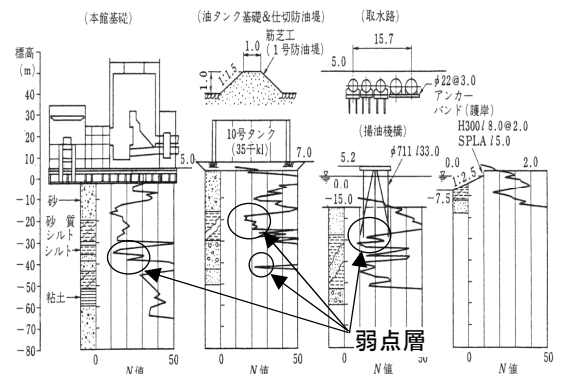
図-3 秋田火力発電所内地盤の土質柱状図<sup>3)</sup>

(3)秋田火力発電所で 1983 年日本海中部地震の際にボイラー本体振止めサポート損傷、10 号タンクのスロッシングに伴う浮屋根付属装置の接触破損、構内道路舗装の亀裂、敷地の陥没が発生した。地盤は土崎砂丘台地で砂丘間低地にも跨って各施設がつくられ、切土・盛土されて敷地が造成されている。地盤に弱点層(N 値極小値の軟弱粘性土層)が位置によって異なる深さにあり(図-3)、施設の多くは異種支持地盤状態で、かつ軟弱粘性土層が中間深さに存在していたため各種被害が発生したことが推察される<sup>3)</sup>。

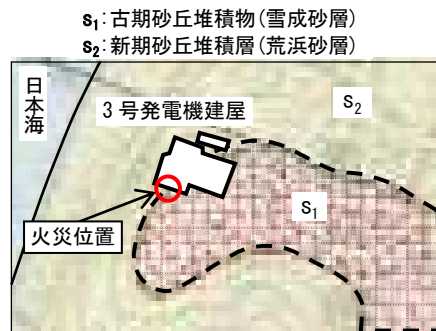
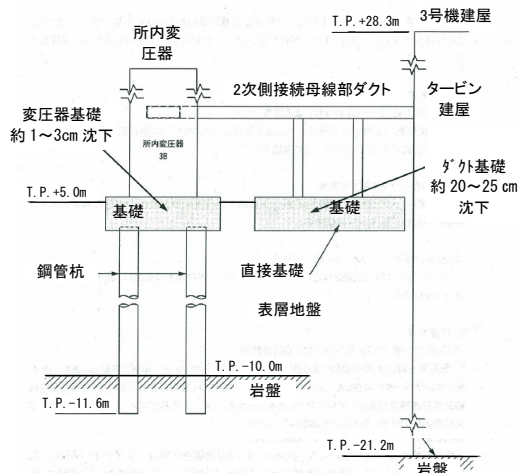
(4)柏崎刈羽原子力発電所で 2007 年新潟県中越沖地震の際に大きい地盤陥没や火災等が発生した。支持台沈下の影響で発生した変圧器火災は新期・古期砂丘堆積物の境界部で発生した(図-4,5<sup>4)</sup>)。地盤陥没は建屋・地盤境界部等で多く発生しており、それらは過去の地盤陥没箇所と同様に不連続点で発生している。さらに、原子炉建屋等の東側壁(山側側壁)に沿って地盤が隆起し、西側壁に沿って地盤と側壁が分離して隙間が発生しているのは、建屋が不動点となっていたためと地震で地盤が東側から西側に動いたた

めと推察される<sup>3)</sup>。

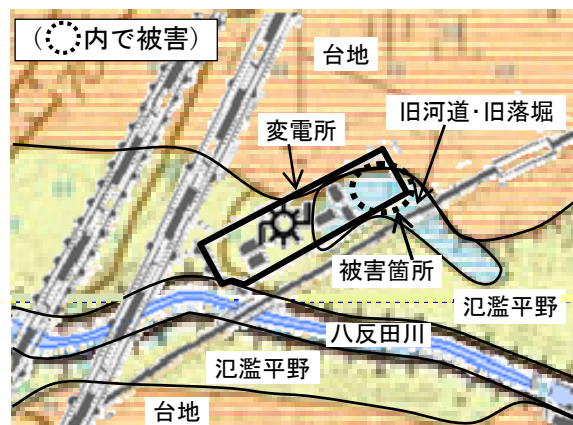
図-6 新潟島変電所の地盤<sup>3)</sup>

(5)新福島変電所で東北地方太平洋沖地震の際に変圧器のブッシング損傷等の比較的大きな被害が発生した。この地盤は図-6 に示すように、変電所敷地の北東端部は氾濫平野(旧河道)と台地の境界部である。その北東端部にある

ブッシングが西側に曲がり、その内北端の地層境界部に最も近いものが最大屈曲し、地盤との関係が認められる。旧河道部には極軟弱な粘性土層等が堆積していることが多い。この変電所の大きい地震被害も地盤の不連続点でかつ上下逆転型地盤で発生したことが推察される<sup>3)</sup>。

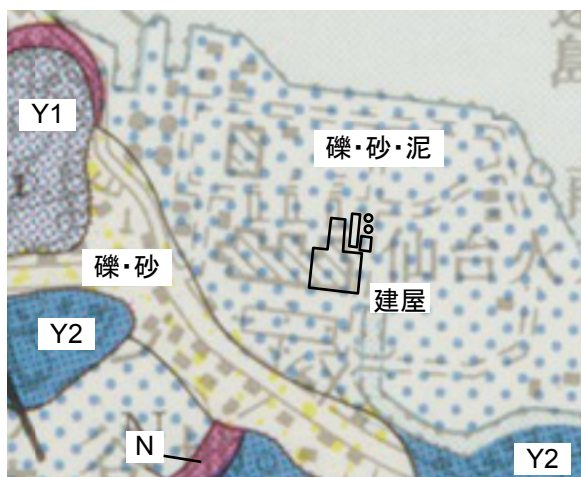
図-8 仙台火力発電所の地盤<sup>6)</sup>

(7)仙台火力発電所で東北地方太平洋沖地震の際に換気ファンが固定用ボルトの折損で左側に90度程度回転したり、天井クレーン走行レール押え金具の損傷が発生したりした<sup>7)</sup>。図-8によると礫・砂・泥の地質であるが、被害が出ているので基盤面に不陸の存在が考えられる。

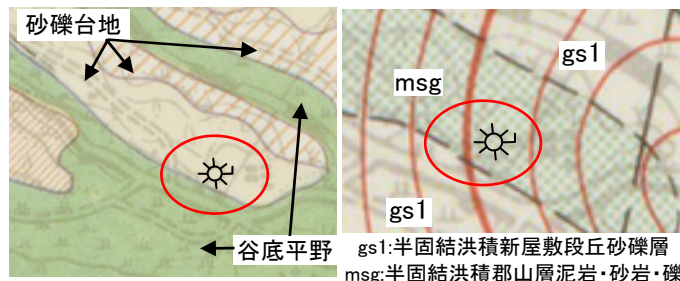
図-7 日和田変電所(図の丸印内)の地盤

(6)日和田変電所で東北地方太平洋沖地震の際に変圧器のブッシングが破損した<sup>7)</sup>。図-7 の地形分類図と表層地質図

をみると、ここは谷底平野に接する台地斜面部にあり、敷地地盤に軟弱層が含まれていたか、あるいは前記(2)仙台変電所の地盤に類似の傾斜地盤のようになっていたか等が想定される。

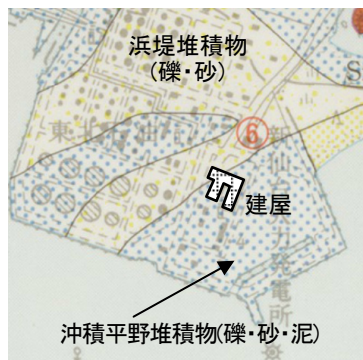
図-9 新仙台火力発電所の地盤<sup>6)</sup>

(8)新仙台火力発電所で東北地方太平洋沖地震の際に蒸気配管に接続する油圧防振器が外れたり、天井クレーンのケーブルが切断したりした<sup>7)</sup>。図-9をみると、新仙台火力発電所建物は異種支持地盤状態にあり、それらの被害にこの影響が考えられる。

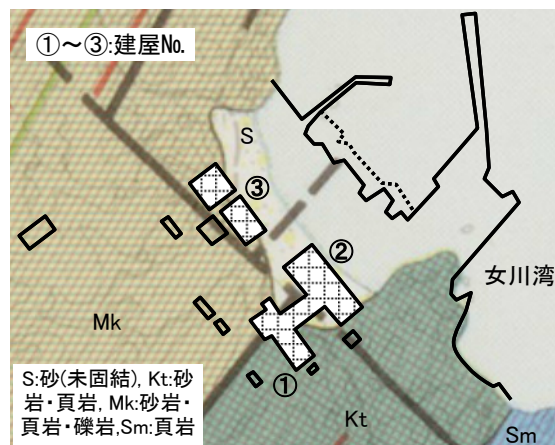
図-10 女川原子力発電所の地盤(文献10)に追加

(9)女川原子力発電所で東北地方太平洋沖地震の際に1号機の外部電源故障や2,3号炉のタービシカが地震の揺れで損傷が発生した<sup>8),9)</sup>。ここで、図-10をみると建屋が地層境につくられており、それらの被害に異種支持地盤の影響が考えられる。
