谷埋め盛土の変状における地下水排除工の効果検証と予防保全対策

本稿は、谷埋め盛土区間で発生した変状とその対策工の効果を評価し、予防保全の観点から計画した対策工について報告するものである。

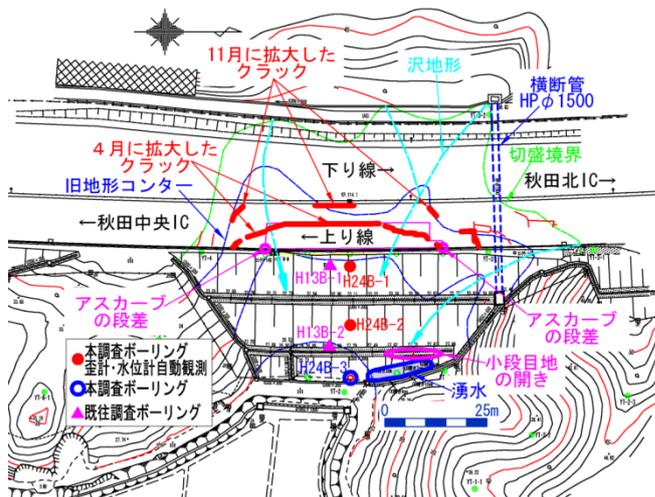
図-1 谷埋め盛土の変状状況

盛土の構築に現地発生土を利用しており、また旧地形に3条の沢状微地形が認められる(図-1)。当該区間は2001年4月から融雪期には路面クラックが発生しておりその都度、オーバーレイによる路面補修が行われていた。

2012年10月中旬からの連続降雨により水位上昇とひずみの累積変位が生じていた。同年11月の最大66mm/dayの連続雨量観測時には、路面クラックは中央分離帯付近まで拡張した(図-1,2)。ひずみ変位の累積および路面クラックの発生は、降雨による水位上昇と連動していることが明らかになった(図-5)。のり肩付近における水位変動量(最高水位と最低水位の差)は7m程度であった。

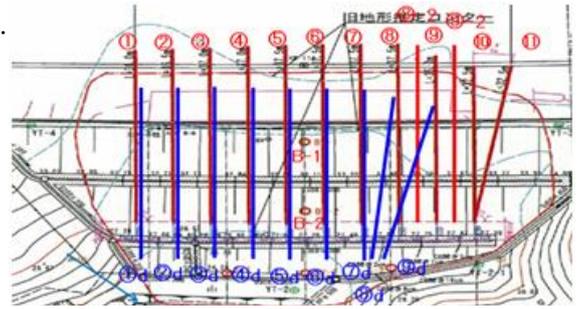
図-3 応急対策工の配置

赤：平成24年12月施工(n=13本)
青：平成25年3月施工(n=9本)

2012年11月の路面クラック発生を受け、今後の豪雨、連続降雨および融雪等でさらに不安定化することが考えられたため、応急対策工として横ボーリング工を実施した(図-3)。

この工法は効果がばらつく場合も少なくないが、当該地は旧地形に微地形として3条の沢状地形が認められること、および供用中の本線に影響を与えないで短期間で施工が可能であることなどから選定した。横ボーリング工は2012年12月に盛土2段目に13本設置し、さらに融雪期の地下水位上昇に備え、2013年3月に盛土1段目に横ボーリング工を9本追加している。

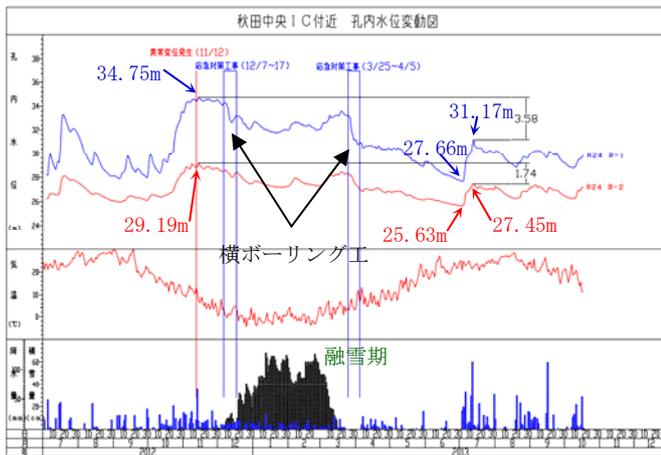
図-4 地下水位状況

施工時には全孔で最大140ℓ/min(1孔から最大96ℓ/min)の集水量を得て、1~2m程度の水位低下が確認された。2013年の7月から9月は、路面変状が発生した2012年11月と比べ降雨量が多いが、H24-B1の水位変動量(最高水位と最低水位の差)は7m(応急対策工前)から3.5m(応急対策後)へ低減し、さらに地下水位の低下と共にパイプひずみ計でひずみの収束を確認した。これらのことから横ボーリング工が有効に作用していると判断できる(図-4)。その後路面クラックやひずみの累積が発生していないことから、地下水位の低下により盛土全体の安定性が向上したと評価できる(図-5)。
