# 鋼鉄道橋の支承部における疲労損傷と活線施工による補修

JR 東日本 正会員 ○塚原 高志  
JR 東日本 伊藤 彰則  
JR 東日本 正会員 宮崎 真弥  
JR 東日本 正会員 井上 英一

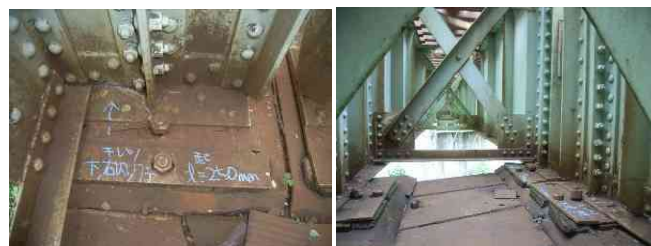
写真 - 2 支承部の損傷状態

活荷重載荷時のたわみにより、ソールプレート的前端部に応力が集中し、下フランジアングルの首部に最大延長 250mm（幅 0.4mm）の亀裂が発生した。また、支承部に亀裂のある箇所では、沓座モルタルの破損が見られた。

下フランジの亀裂

沓座モルタルの破損

- 1)たわみによる局所的な応力集中
- 2)沓座モルタルの損傷
- 3)補剛材と下フランジの密着不良
- 4)下フランジの首曲げによる疲労亀裂

よって、たわみによる応力集中（可動不良）を考慮した補修計画を策定<sup>1)</sup>することとした。
