# 供用中の高速道路におけるコルゲートパイプ水路の補修工事について

東日本高速道路(株) ○山下 史規  
(株)ネクスコ・メンテナンス東北 安斎 康雄

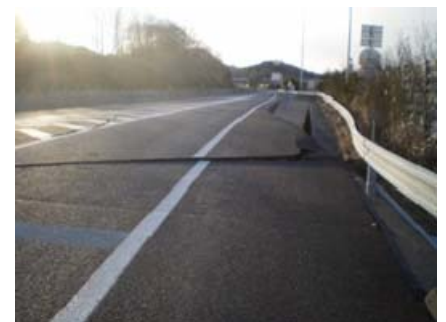
東北自動車道白河中央スマートインターチェンジ付近は、東日本大震災により路面への亀裂が確認され復旧作業を行った。その後、盛土のり面に陥没が発生し数回に亘り補修を行った。しかし、陥没が終息しないため周辺調査を実施したところ、高速道路を横断しているコルゲートパイプ（φ1000mm、延長 64.5m）（以下「Cor 管」という。）が下流ますから 9m 付近で管の変形が発見された。更に、深部においては継手部の段差も確認された。本稿は、供用中の高速道路の埋設管の補修工事について述べる。

写真－1 東日本大震災後の状況

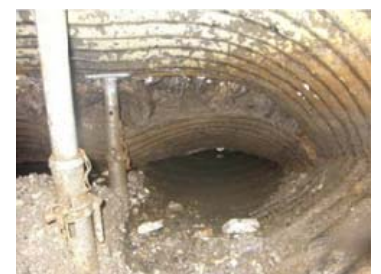
調査結果、下流ますから 13m 付近では、Cor 管が概ね 2m の範囲で完全な閉塞状態にあり推進工の牽引用チェーンの挿入が出来ないことが判明した。そのため、チェーンを通すための検討が必要となった。

写真－2 Cor 管内部（支保工済）

対策工を実施する前の Cor 管内の調査は、管内作業の安全確保のため Cor 管変形箇所への薬液注入による地盤改良と、Cor 管内への 1m ピッチの支保工を設置した。その後、Cor 管内の堆積物の除去と Cor 管継手開口部からの土砂崩落防止目的の鉄板溶接、更に既設管の変形量・変形距離の確認を行った。

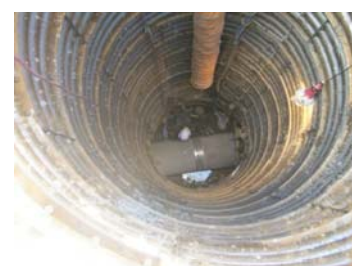
写真-7 新設管路立坑へ到達

下流の集水ますを発進立坑として、破碎・推進・新設管の押込みを繰り返し 10cm 程度ずつ前進した。途中、既設 Cor 管への引っ掛かり等があったが 10 日間を要して新設鉄筋コンクリート管 (L=20.4m) を敷設し、上流集水ますの引込立坑より先導体を引揚げて推進工事を完了した。その後、既設 Cor 管と新設管の隙間は、新設管の上下流端部を塞ぎ深礎内からグラウト（セメント 5：ベントナイト 1）で充填した。深礎は上部ライナープレート 3m を撤去し、土砂で埋め戻しを行い水路の補修工事を終了した。

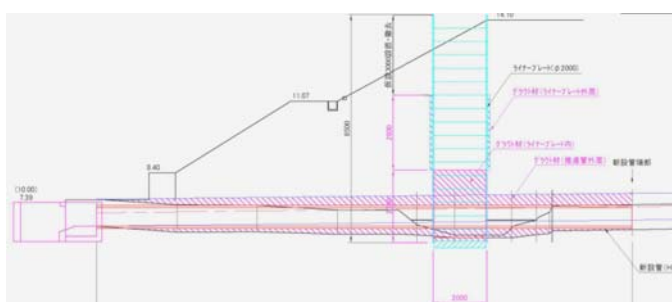
図-4 補修工事完成図

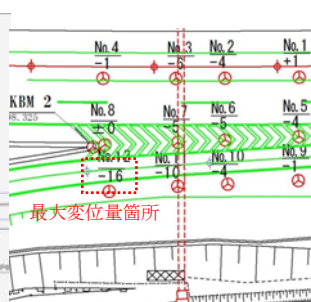
路面の最大変位量は 16mm の沈下（図-5）で高速道路への影響は施工中もなかった。

図-5 路面変位結果

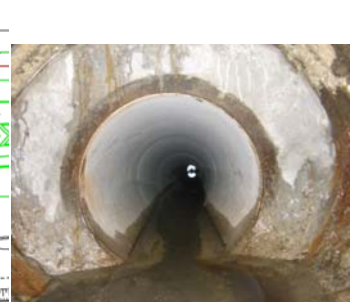
写真-8 完成写真（上流側）
