## 既設道路トンネルの路面・覆工変形に関する調査事例の紹介

(株)ネクスコ・エンジニアリング東北 法人会員 ○安田 賢哉  
(株)ネクスコ・エンジニアリング東北 法人会員 菊池 慎司  
東日本高速道路(株)東北支社 正会員 宮沢 一雄  
応用地質(株)東北支社 正会員 鶴原 敬久

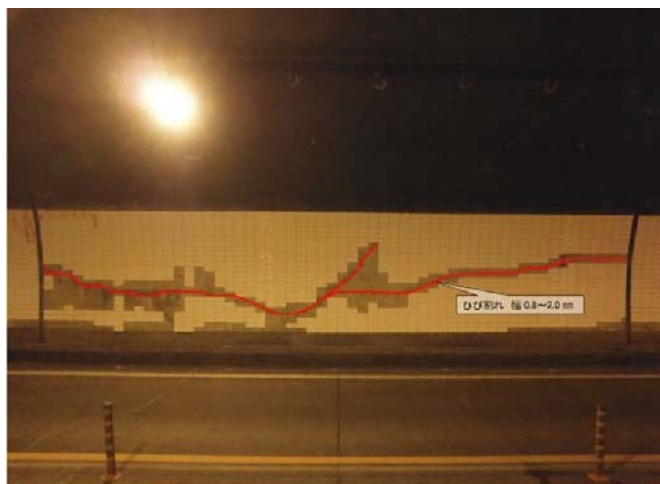
NATM 工法で施工された後、約 17 年供用した高速道路トンネルにおいて、側壁 1 スパンに内装タイルを貫通して覆工コンクリートに水平ひび割れ（幅 0.8～2.0mm）が生じていることを発見した（図-1）。隣接するスパンにはひび割れなどの顕著な変状は認められなかったが、当該スパンにはひび割れの他、覆工下半部・監査路のはらみ、隣接スパンとの段差、円形水路呑み口開口幅の縮小等の変状、ならびにコンクリート舗装の路面にもひび割れが生じていた。

図-1 トンネルに生じたひび割れ状況<sup>1)</sup>  
（ひび割れ（赤線）付近の内装タイルを撤去した）

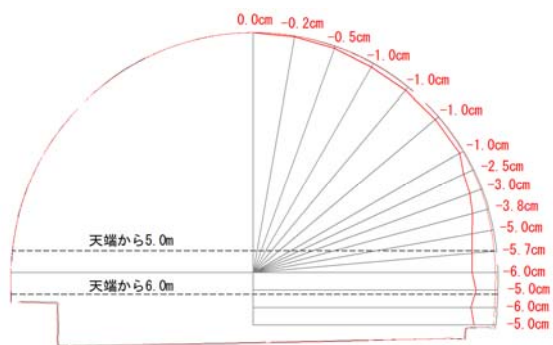
図-2 トンネル断面形状結果

トンネル断面形状のスライス断面図の例を図-2 に示す。

健全な断面と変状が認められる断面とを重ね合わせ、それらの差を変位とし、10 倍に拡大して表現した（図-2 の赤線）。

アーチ天端付近では、施工誤差と思われる 1 cm 程度の小規模な差異が認められる一方、側壁部に当たる覆工では明らかに内空側にはらんでおり、その最大値は 6cm であった。

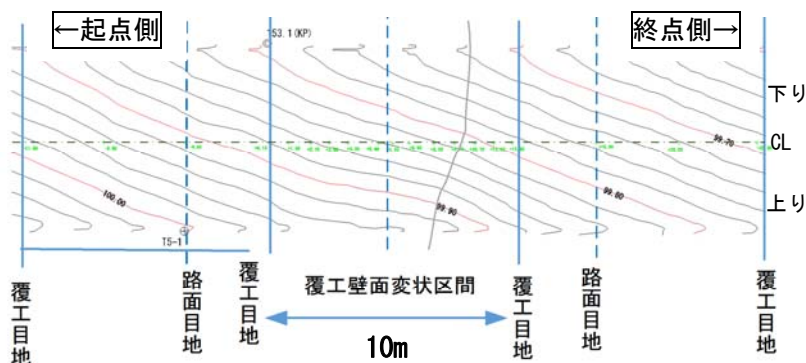
図-3 路面等高線図（等高線間隔は 2cm）

図-3 に路面の等高線図を示す。路面にはトンネル縦断方向および横断方向にそれぞれ勾配があるため、変状のない路面の等高線は一定間隔の斜線として表現される。

結果、隣接するスパンでの路面に異常はなく、覆工目地および路面目地部での変化も特に認められなかった。しかし、上り線路肩付近の覆工壁面変状区間（図-3 中央下半部）においては複数の等高線が波打っており、路面の変状を概略的に示すことができた。

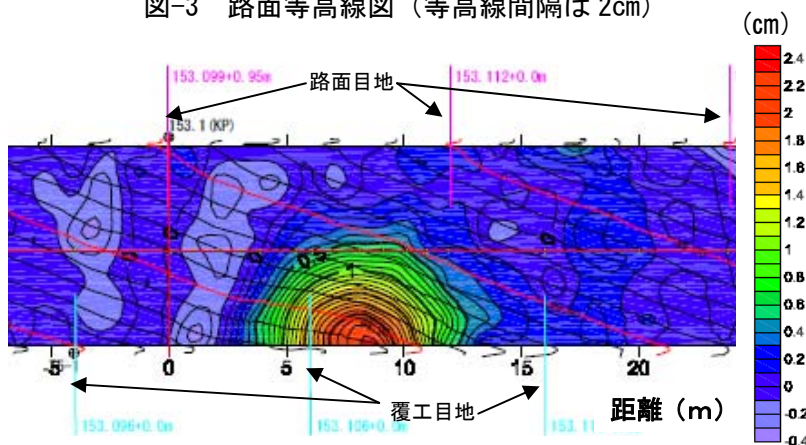
図-4 路面隆起量解析図（高さ間隔は 0.1cm）

路面変状をさらに詳細に見るために、図-3 の結果から得られる路面勾配を一定と見なした仮想の路面高さを算出し、現況路面高さとの差をコンターマップとして解析したのが図-4 である。

図-3 の路面の変状箇所には、最大約 2.4cm 隆起の同心円構造が表現され、路面 1 スパン内の狭い範囲に収まっていた。また、隆起のピークと路面のひび割れ発生位置は概ね対応していることから、3D スキャナーで特定した路面隆起範囲は現場の変状状況と対応していることが確認された。

詳細調査としてボーリング調査を計画しているが、本検討はボーリング数量ならびに地点選定に寄与するものとする。今後は、地質確認と共にボーリング孔を利用した変位測定を実施し、これまでに露見した変状の発生機構を解明したいと考える。
