東北地方の高速道路におけるのり面災害の傾向について

株式会社ネクスコ・エンジニアリング東北
 株式会社ネクスコ・エンジニアリング東北
 東日本高速道路株式会社 東北支社
 東日本高速道路株式会社 東北支社
 東日本高速道路株式会社 東北支社

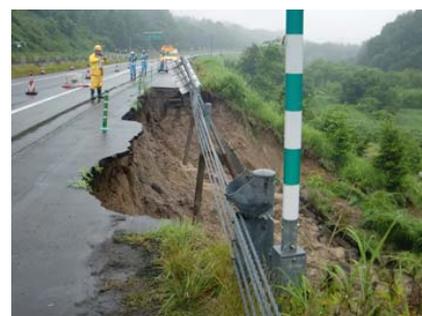
近年は局所的な豪雨が散見され、それに伴い切土や盛土と言ったのり面に被害が生じている（写真1）。のり面は橋梁等の構造物と比較し、被災後の復旧が比較的簡易であると考えられていたが、高速道路は地域社会を結ぶ大動脈、緊急通路等と多くの役割が期待され、災害に強いのが求められるようになってきている。しかし、橋梁等の構造物は耐震や老朽化対策として補強対策が実施されているが、のり面は被災後の復旧が主な対策とされており、補強対策は他の構造物と比較し後進的である。

写真1 盛土のり面の崩壊事例

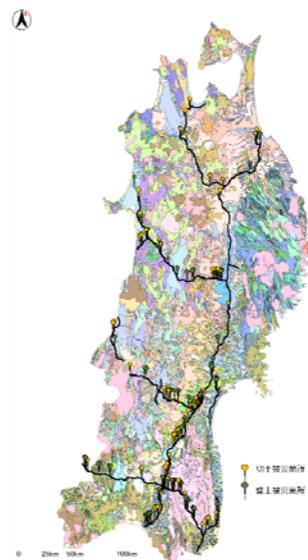
東北管内の高速道路（本線のり面）において、1993年から2011年に降雨によるのり面が被災した箇所（184件）を、地質図幅¹⁾上にプロットしたものを図1に示す。被災箇所は福島や郡山を中心とする山間盆地や奥羽山脈南部の太平洋側、奥羽山脈を横断する山間部に被害が集中する。東北管内の高速道路は15の管理事務所で管理しており、各管理事務所管内における被災発生年と被災数を図2に示す。その結果、1998年に郡山管内、1994年と2002年に仙台管内で被災数が突出する。これらの被災は台風や、その前線により発生したもので、台風による降雨に伴い被害が集中したと推測される。1961～90年の台風接近の年平均回数²⁾を図1に投影し、図3に示す。台風接近数の年平均値は北東北の日本海側と比べ南東北の太平洋側で多く、そのため郡山管内や仙台管内で台風による被害が集中していると推測される。

図1 土構造物の被災箇所

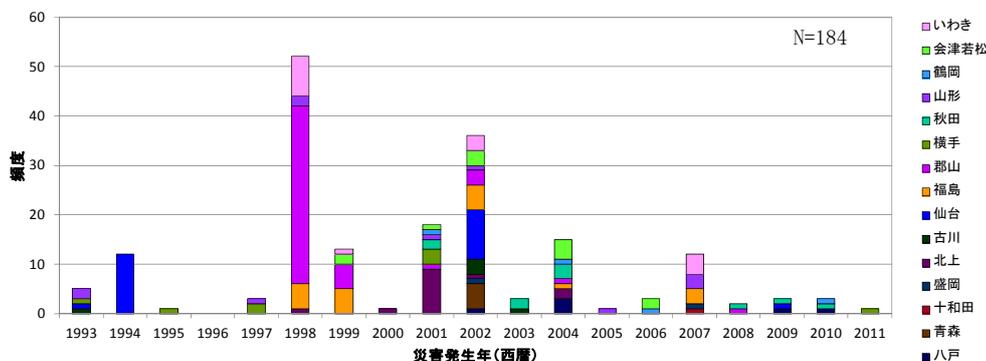
図2 各管内における被災発生年と被災数の関係

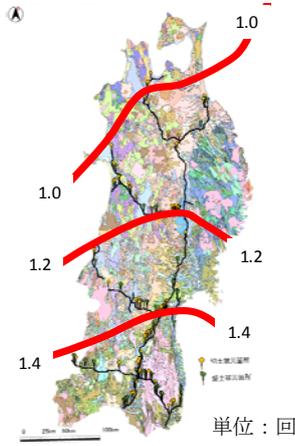
図3 台風接近数の年平均値^{1),2)}

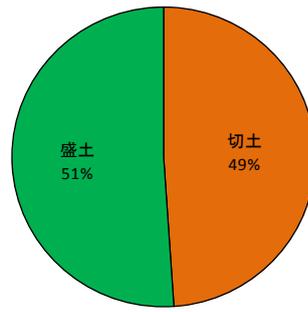
のり面別の被災割合を図4に示す。なお、補強土壁の災害事例は2件あったが、盛土として扱っている。切土と盛土の被災割合は概ね同程度であるが、東北管内の高速道路の切土は約3,400のり面、盛土は約8,500のり面で、被災発生率は切土が2.6%、盛土が1.2%となり切土の方が被災しやすい傾向にある。

図4 土構造物の被災割合

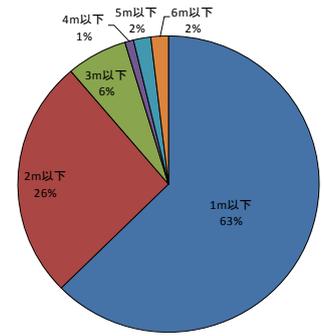
図5 崩壊深さの割合

崩壊深さを図5に示す。崩壊深さは1~2mが全体の約90%を占め、表層崩壊の発生が多い。この要因として、排水構造物からの逸水や、のり面を流下する表面水が影響している可能性が考えられる。

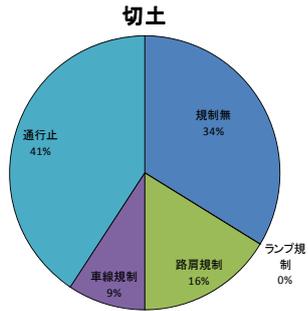
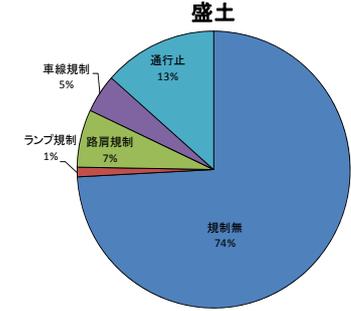
交通へ与える影響を図6に示す。被災により何らかの交通規制が必要となったのは、切土は約65%、盛土は約25%であり、交通へ与える影響度は切土災害の方が高い。これは、切土はのり尻直下に本線が存在するため、崩壊した土砂が本線内に流入しやすい構造であることや、盛土は崩壊深さが浅く本線への影響が少なかったと考えられる。

図6 災害時の交通規制の割合

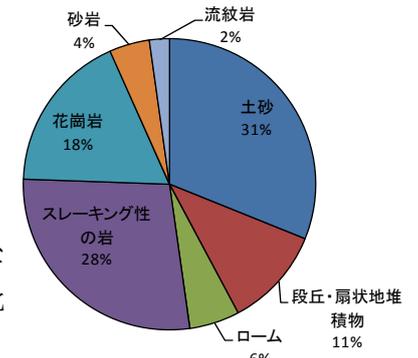
被災箇所の地山の土質・地質を図7に示す。未固結土の土砂が31%で最大となるが、泥岩や凝灰岩等からなるスレーキング性の岩類や花崗岩に代表される劣化が早い岩類や、段丘や扇状地堆積物が被災するケースも多くみられる。

図7 被災箇所の土質・地質 (切土)

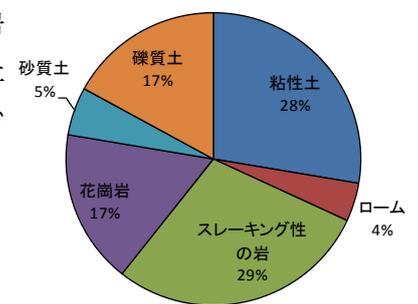
被災箇所の盛土材を図8に示す。泥岩や凝灰岩等からなるスレーキング性の岩類や花崗岩を盛土材とした箇所で被災するケースも多くみられる。なお、粘性土の被災箇所内、1998年に郡山管内で発生した事例が半数を占めることから、台風の被害により結果に偏りが生じている可能性があることに留意が必要である。

図8 被災箇所の盛土材
