グラウンドアンカーの残存緊張力調査結果についての一考察

株式会社ネクスコ・エンジニアリング東北 法人会員 ○松崎孝汰
 株式会社ネクスコ・エンジニアリング東北 正会員 澤野幸輝
 株式会社ネクスコ・エンジニアリング東北 法人会員 菊池慎司
 東日本高速道路株式会社 山形管理事務所 法人会員 畠山 司
 東日本高速道路株式会社 東北支社 法人会員 佐藤直輝

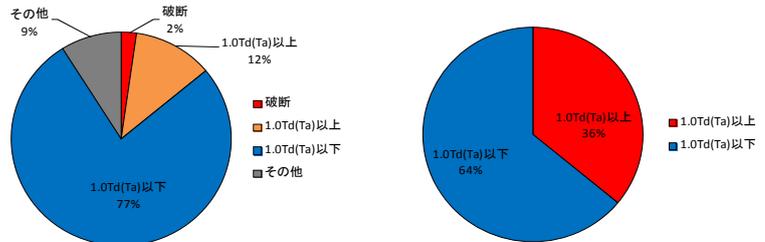
図4 残存緊張力状況 (左: 調査本数別, 右: 調査のり面数別)

数を確認し、当該材料から、降伏引張加重・極限引張加重を算出し、「降伏引張荷重 $\times 0.7$ 」または「極限引張荷重 $\times 0.6$ 」の値が小さい方の許容アンカー力を設計アンカー力と仮定し概略的に評価した。今回の調査で、旧アンカータイプおよび詳細点検時に頭部キャップに損傷があった新タイプアンカーが施工されているのり面に対して行ったリフトオフ試験結果の残存緊張力状況を図4に示す。概ねの箇所では、設計アンカー力(Td)または許容アンカー力(Ta)以下となっており、問題なく十分にアンカー本来の機能を果たしている状況であった。しかし、調査本数の14%で設計アンカー力または許容アンカー力を超過している状況(以下、過緊張状態)および引張り材が破断している状況が確認された。また、調査本数の9%でアンカー体が地山に引込まれている事象が確認された。なお、変状が1か所でも確認されたのり面は、全調査のり面数の36%という結果となった。

今回の調査を実施した各のり面の残存緊張力状況により、概ねの箇所で設計アンカー力または許容アンカー力以下のアンカーであることが確認できた。しかし、過緊張状態および破断等の変状が確認された箇所においては、荷重負荷の進行が懸念されるため、今後の調査として、残りのアンカーの残存緊張力の把握(面的調査)や詳細調査(ボーリング等)を実施し、対策工を検討していく計画である。
