各種断面修復材を適用した実構造物における追跡調査に関する一考察

株式会社ネクスコ・エンジニアリング東北 正会員 ○早坂 洋平
東日本高速道路株式会社 東北支社 正会員 山口 恭平
株式会社ネクスコ・エンジニアリング東北 法人会員 羽柴 俊明
株式会社ネクスコ・エンジニアリング東北 法人会員 佐々木 楓

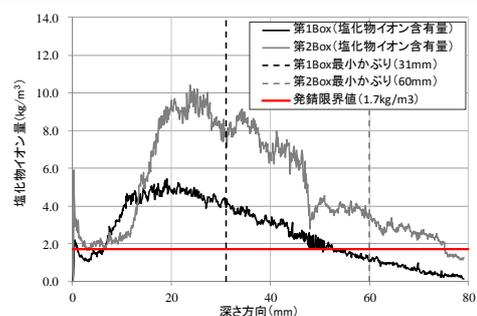
図-1 塩化物イオン含有量

損傷状況を把握するために、目視打音調査およびコンクリート試験を実施した。コンクリート試験は、圧縮強度の推定 (コンクリート表面の反発度から換算)、コンクリート中の塩化物イオン量を把握するために EPMA による面分析を実施した。なお、EPMA 分析の結果は、コンクリート中に含有している塩化物イオンの濃度として評価されるため、示方配合をもとに絶対量に換算した。試験結果を表-2 および図-1 に示す。その結果、換算圧縮強度は設計基準強度 (24N/mm²) 以上であったが、コンクリート中には発錆限界値 (1.7kg/m³) 以上の塩化物イオンが含有していた。また、かぶり厚が設計値以下となっている箇所があり、内部鉄筋にも錆が生じていた (写真-1)。

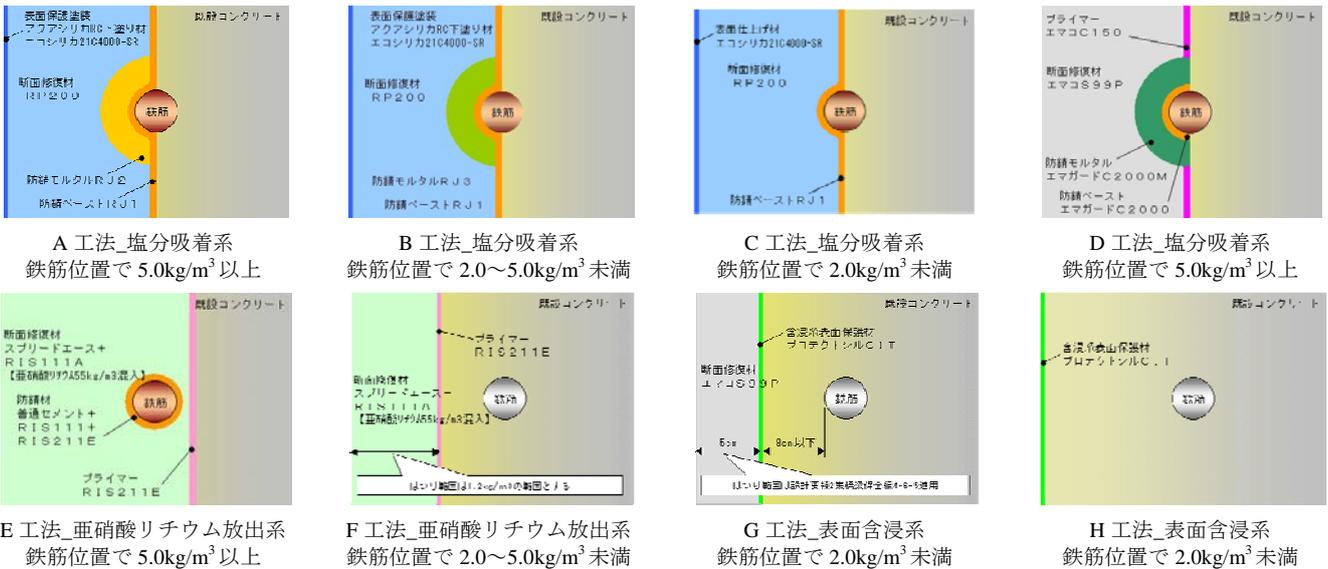
図-2 補修工法の概要

詳細調査の結果から、当該構造物の損傷要因は、かぶり不足や塩害が主要因であることが判明したため、補修工法は、塩害に適用した工法を採用することとし、かぶり位置での塩化物イオン含有量やはつり深さごとに、8 パターンの工法を適用した (図-2)。

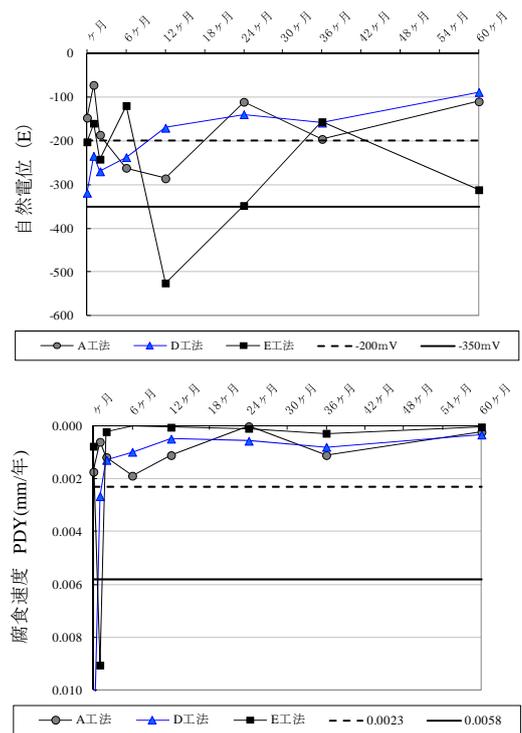
図-3 自然電位および腐食速度測定値

図-3 に含有塩化物イオン量が 5.0kg/m³ 以上へ適用する工法のみを抽出した場合の自然電位および腐食速度の測定値を示す。腐食速度は、補修直後から 2 ヶ月程度までは「腐食の可能性があり」などと判定されたが 6 ヶ月後から、3 工法とも「不動態状態」で一様に推移している。補修から 60 ヶ月後の自然電位を比較すると、E 工法が「不確定」領域内となった。これは断面修復工法の適用によって鋼材表面の環境が若干変化したことなどが一つの要因であると考えられる¹⁾。しかし、打音目視調査の結果から断面修復材に浮きなども生じておらず、腐食速度も不動態状態であることから、鉄筋の防食効果は維持されていると推察される。

断面修復材は、環境作用や内在している塩化物イオンの作用により、特に亜硝酸リチウム系や塩分吸着系の材料中の化学物質の反応量に差が生じるものと考えられる。そこで、実環境条件下で材料としての性能保有期間を把握する必要があるため、今後も定期的な調査を実施し、性能を確認していくものとする。
