# 桁端部に腐食が生じた鋼鈑桁の補修工事報告

(株)ネクスコ・メンテナンス東北盛岡（事） 法人会員 ○嶋津 朋  
東日本高速道路(株)東北支社盛岡（管） 法人会員 村田 希  
JFE エンジニアリング株式会社 非会員 福島道人，前羽 洋

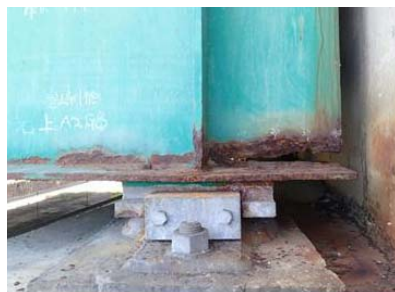
本稿は高速道路の定期検査要領で5年に1回の頻度で実施される詳細点検において「AA」（変状が著しく構造物の性能低下に影響する。）と診断され、点検判定会議にて「速やかに対応が必要」との判定から緊急的に鋼製の高速道路橋の補修を実施したものである。損傷要因は伸縮装置からの漏水を起因とし、また、積雪寒冷地であるため凍結防止剤の影響も重なり、局部的な著しい鋼鈑桁の桁端部腐食が発生したものである。損傷部の対策として、腐食部の切断・部材交換を行ったことから、補修概況を記述するとともに、新設部材を既設構造物の形状に合わせるための構造上の工夫および品質確保策について報告するものである。

一般的に、鋼鈑桁の腐食箇所に対して採られる処置として、(a)除錆処理および防錆処理、(b)除錆処理および当て板補強、(c)部材交換があるが、本工事では写真-1～3に示すように、支点上の部材が腐食で断面欠損しており、支承と干渉するため当て板補強が困難と判断し、部材交換工法を選択した。

写真-1 損傷状況（外面）

具体的には、添接板の配置を考慮したサイズで腐食部を切断撤去し、新規部材に交換した。（写真-4～6）

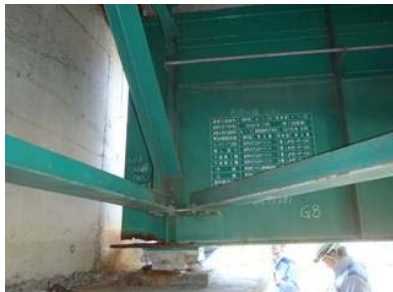
写真-2 損傷状況（内面）

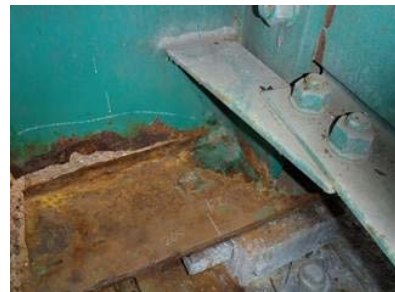
写真-3 損傷状況（接写）

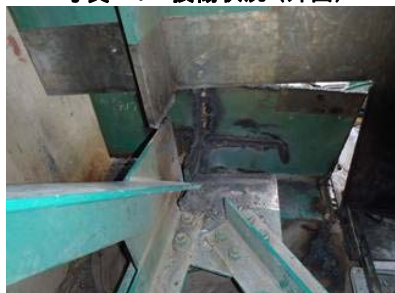
写真-4 部材撤去状況

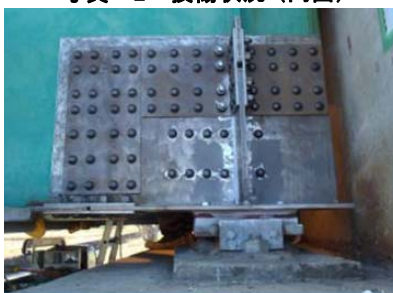
写真-5 部材交換後（外面）

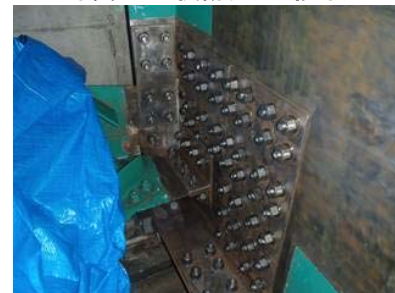
写真-6 部材交換後（内面）

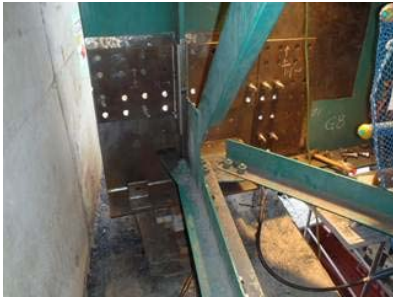
写真－7 垂直補剛材の位置決め

支点上垂直補剛材は、(a)支点反力を主桁ウェブに伝達する、(b)主桁ウェブの面外剛度を向上させ、支点反力による座屈を防止するという2つの役割を有する構造上の重要部材である。今回の工法では、切断撤去した部分をリプレースする取替部材（新設部材）と、切断撤去されない部分（残置部材）とを添接板で接合するため、両部材が同一面に位置しないと添接部に肌隙が生じる。対策として、①取替垂直補剛材を工場で溶接せずにバラで搬入、②現地で残置垂直補剛材と添接板で仮接合（写真－7）、③位置を決めた状態で仮付溶接しヤードに降ろして本溶接（写真－8）という方法を採用し、肌隙のない垂直補剛材添接部を得た。（写真－9）

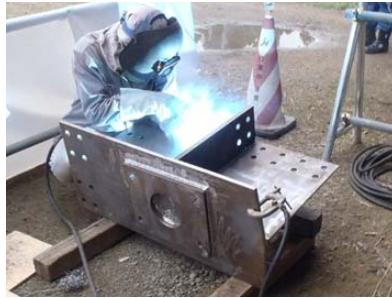
写真－8 垂直補剛材の溶接

今回の現場溶接では、取替部材（新設部材）同士の溶接であり、既設部材に対して溶接は行わないことから、上記(a)、(c)のリスクはゼロである。残る(b)に対して、1)で述べた部材仮付を行った後、①部材を外し橋台脇のヤードへ移動②重力の影響が少ない「下向き」にて溶接という手順を採用することでリスク回避を行った。また、溶接完了後には非破壊検査を行い、溶接部に欠陥がないことを確認した。

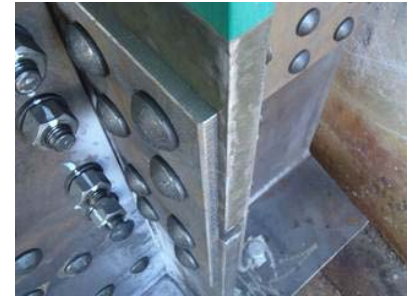
写真－9 垂直補剛材添接部
