# アウトバーンにおける鋼橋の補修について

株式会社ネクスコ・エンジニアリング東北 法人会員 ○佐藤敦志  
株式会社ネクスコ・エンジニアリング東北 法人会員 只野倫之  
株式会社ネクスコ・エンジニアリング東北 フェロー会員 末岡眞純

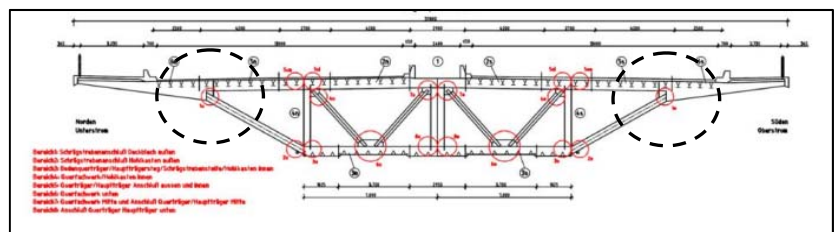
図-1 横断面図および亀裂発生箇所

レーバークーゼン橋は、ドイツで最も重交通量区間を抱えるノウルトライン・ヴェストファーレン州（以下、NRW 州と記述）に位置する、ライン川に架かる橋長 1,100m の鋼箱桁斜張橋である。本橋梁は、表-1 のとおり、1965 年に完成し、交通量が増加したことで 4 車線から 6 車線化工事を行った。しかし、大型車両の交通量が増加したこともあり、100 箇所以上の鋼材部の亀裂を確認、その補修を実施中に新たに 3,000 箇所以上の亀裂を発見した。

1965 年の供用開始時には 4 万台/日の交通量で、想定した交通量のとおりであった。しかし、1980 年代になると交通量は 12 万台/日に増加し、大型車の交通量も同様に増大したため想定外のものとなった。そのような状況の中、亀裂は大型車が通過する箇所によく発生していた。

交通量が増加したことだけが亀裂の要因ではなく、建設当時(1960 年代)の鋼材の材質が劣悪（純度が低い）だったことも要因の 1 つであった（当時の基準は満足）。この亀裂の補修には当て板補強を実施し、ボルト締めや溶接を用いたが、用いた溶接技術のレベルが低かったため、再劣化を繰り返した。また、後に発見されたケーブル定着部付近の鋼材の多くの亀裂は施工に問題があった。このように様々な要因が重複したことで 2012 年にこの橋梁の架け替えを計画しなければならない状況になった。

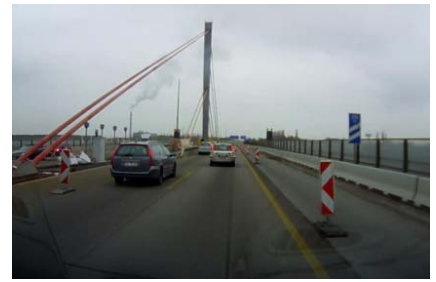
写真-2 交通規制状況

橋梁上で補修作業を行うために6車線から4車線に車線を絞っている(写真-2)。6年毎の詳細点検、3年毎の定期点検の他に毎日目視による実施も行い、点検技術者に溶接技術者も点検に同行しており、必要に応じて磁粉探傷試験により亀裂の確認を行っている。その点検を実施している過程で、更に新たな亀裂を多数発見されており、鋼材部の亀裂の補修は継続的に実施しているが、完全に機能回復させるまでには至っていないのが現状である。この橋梁には点検・補修のために昼間40名、夜間17名の人員が配置されている(22時間/24時間)。

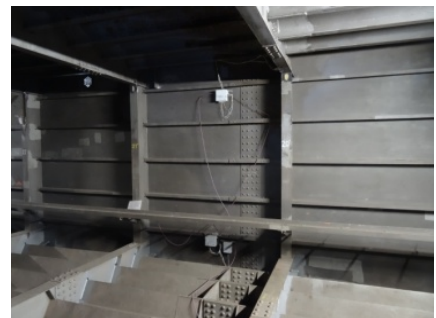
写真-3 モニターシステム

また、モニタリングシステムを設置し応力を測定している(写真-3)。測定箇所に異常な負荷がかかった場合はリアルタイムで把握できる仕組みになっており、このモニタリングシステムの設置により、かなり過積載している車両が存在することが判明している。この結果から、警察・自治体との協力で重量制限を設けて3.5t以上の車両は通行禁止、更に最高速度を60km/hに制限しながら供用し、架け替え予定の2023年までこの状態を維持していくことになる。

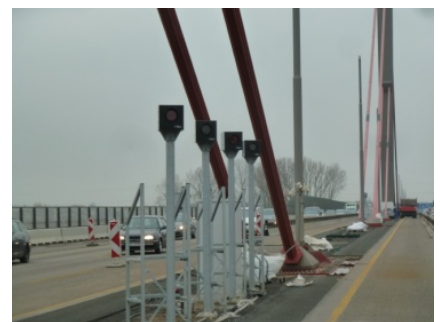
写真-4 重量測定器(カメラ・警告)

大型車両1台は普通車の36,000台に匹敵する計算ということもあり、3.5t以上の大型車両が通過しなければ計算上問題は生じない。そのため、速度・重量を橋梁上に計測器を設置して取り締まったが(写真-4)、500台/日の違反車両が発生している。ナンバープレートを隠して通過する車両も出てきており、警察と利用者との「いたちごっこ」に対する解決策は見当たらない。
