# 61 年供用された鋼道路橋（開運橋）の塗膜調査

岩手大学 学生会員 ○山崎稜介  
 岩手大学大学院 学生会員 佐藤 司  
 株式会社 渡辺塗装工業 非会員 渡辺治人

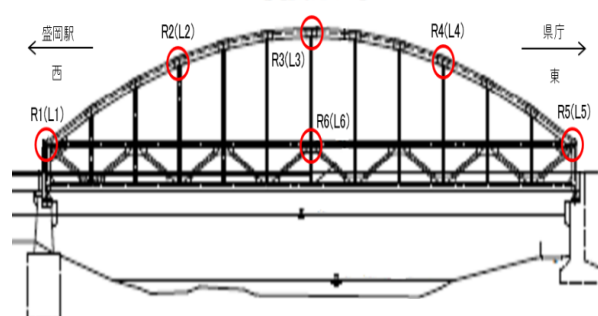
図 1 開運橋の側面図と測点

調査した開運橋の側面図、平面図を図 1、図 2 に示す。図に示すように、計 18 点を測点とし計測機器による調査を行った。アーチ側面の測点を R, L とし、アーチ上面の測点を U とした。なお、日の当たりを考慮するとアーチ上部の左右でほぼ同様の結果が得られると判断し、アーチ上部左側の測定は省略した。また、計器調査は、光沢度測定、膜厚測定、付着度測定（プルオフ法、クロスカット法）の計 4 種類の測定を行った。
