大規模補修後の橋梁に対する小型 FWD 試験

岩手大学工学部 学生員 〇大内 皓平 岩手大学大学院 学生員 三東 豪士 岩手大学大学院 学生員 千田 昌磨 土木技研(株) 遊田 勝 岩手大学工学部 正会員 岩崎 正二 岩手大学工学部 正会員 大西 弘志

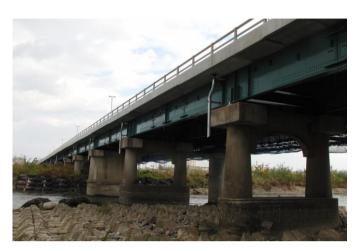
写真-1 九年橋

調査対象とした橋梁は岩手県北上市にある九年橋(写真-1)である. 九年橋は北上市を流れる和賀川にかかる橋梁であり,橋長は334m,南側9径間は連続2主鈑桁(昭和8年架設),北側8径間は連続4主鈑桁(大正11年架設)となっている. 架設から長い時間が経ち,損傷が著しい状態になっていたため,平成25年度から27年度にかけて補修工事を実施し,床版取替,支承取替及び桁連結による連続梁化等の修繕を行った橋梁である.今回の調査時には,2主鈑桁部と4主鈑桁部で構造に応じて床版をパネル(図-1の赤で囲まれた部分)に区分しパネル単位で小型FWD試験を実施した.今回の調査では2主桁部,4主桁部で,各1径間に対して小型FWD試験を実施した.本稿では紙面の関係から4主鈑桁部(第11径間)における変位測定の結果について紹介する.表-1に今回試験した各パネルの大きさを示す.

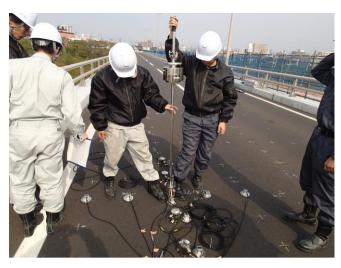
写真-2 小型 FWD 試験実施状況

FWD 試験とは試験機に内蔵されている重錘を計測対象部位に自由落下させることにより衝撃力を与え、加力時の変形を計測するという形式の試験である. 試験機本体のほかに,変位を測定するための外部センサを 4 台用いたシステム (写真-2) で試験を実施した.
