耐震補強・新耐震建物の地震被害への地盤の影響

元前橋工科大学 フェロー会員 那須 誠

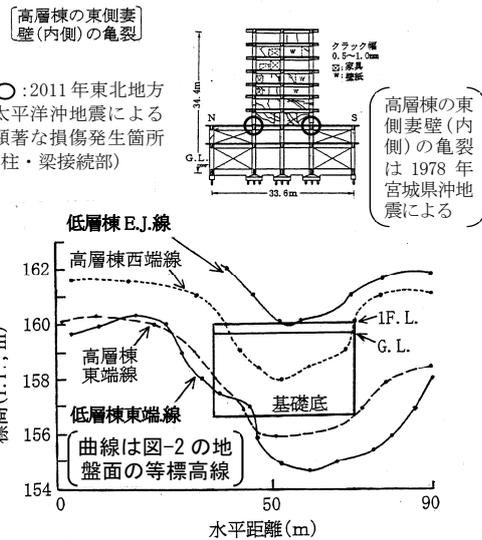
この建物は、1978年2月と6月(M=7.4)の宮城県沖地震で被害を受け、前者では主に窓ガラス破損等、後者では同破損のほかに妻壁含む耐震壁とこれに連なる境界梁等にせん断亀裂等が生じた。このときの地震力は梁間方向に特に大きく作用した³⁾。この建物は段丘上のほぼ東西方向の小さな沢地形上にほぼ東西に長く、しかも旧沢筋よりも北側斜面に寄せて作られており(図1⁴⁾)、基礎地盤は西側と北側は地山で東側と南側は盛土で、盛土は西側から東側に、北側から南側に厚い。このため盛土及び原地盤表層の軟らかい土層内の杭の長さは北側で短く南側で長く、西側から東側に長いため、建物は東西、南北両方向に異種支持地盤状態にあり、それらの方向の不同変位で被害が生じたことが考えられる。普段から生じ地震でも生じた建物の振じれ³⁾は盛土が厚くなる方向(震央方向とほぼ直角)に大きく揺れて生じたが、盛土厚さが一定でなく最も厚くなる方向と桁行方向が斜交していたため生じたこと、盛土や地盤には最も厚くなる方向に揺れやすい性質があるため振じれや被害が生じたことが考えられる⁴⁾。なお、土質柱状図(図3の Bor. No. 1)³⁾の深さ7m付近と22m付近にあるN値極小値の軟弱層の影響も考えられる²⁾。

図-1 人間・環境系建物変状と地盤断面の関係(1978 年宮城県沖地震の際の亀裂・地盤断面図の関係図⁴⁾に加筆)

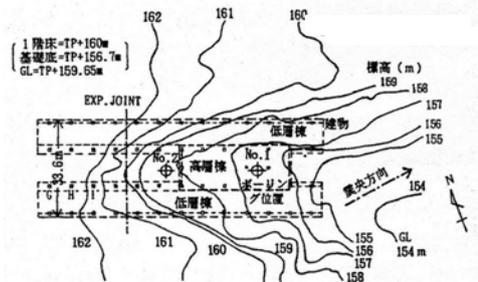
図-2 人間・環境系建物配置図(等高線は建設前の原地盤面の等標高線)^{3), 4)}

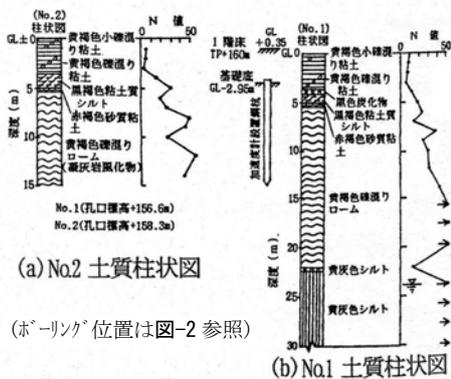
図-3 人間・環境系建物配置図^{3), 4)}

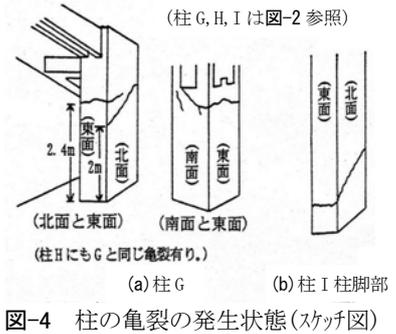
1998年9月の仙台市近郊地震(M=7.4)で地震力は桁行方向に卓越した⁵⁾。宮城県沖地震では北側棟(低層棟)東側の下の原地盤面等高線(ほぼ東西方向)にほぼ直角な方向に、研究棟(高層棟)の真下の埋没原地盤面の谷筋方向と直角な方向に、仙台市近郊地震では南側棟(低層棟)の下の原地盤面等高線(ほぼ南北方向)にほぼ直角な方向に地震力が作用しているが、それらの地震力作用方向はいずれも盛土厚さの変化方向である²⁾。この地震では講義棟(RC造、2階建、Expansion joint E.J.で9階建てSRC造の研究棟部分と分離)の柱(地山の切土上か)に曲げ及びせん断亀裂が発生した(図4⁵⁾)。柱には北面と南面に東下がりの斜め亀裂、東面と西面に水平亀裂が発生したが、柱Gの西面には水平亀裂が見

当たらず、柱脚部が東側から西側に向かう強い水平力を受けた。窓ガラス破損も起き、E.J.部にある北側棟建築学科の講義室で天井が落下した。後者ではE.J.部の隙間に開閉等があったことが推定される。研究棟では宮城県沖地震で生じた耐震壁の亀裂がこの地震で進展し、コンクリート剥落も生じ、研究棟2階の西側妻耐震壁に平行なブロック造非構造壁が面外方向(桁行方向)地震力で頂部に残留変形が生じた⁵⁾。柱の亀裂は南側棟においてE.J.よりも西側で顕著に生じたが、E.J.の隙間が北側棟で開いて広くなり、南側棟で閉じて狭くなったことと関係があるようだ。南北棟のE.J.の隙間がそのように変化したのは、建物の下の盛土、地盤表層の状態に応じて建物が変位した結果として建物の東側が右回り(南回り)に回転したように振れたためと考えられる。なお、仙台市近郊地震以前から南棟1階のE.J.より東側にあるコバルートルム側壁に斜め亀裂(図5、南面と北面は東下がり、東面は北下がり)がみられたが、南面と北面の亀裂は仙台市近郊地震で生じた2階柱の亀裂と似ており、東面の斜め亀裂は宮城県沖地震で生じた研究棟3階の東側妻壁の南側の北下がり斜め亀裂と似ている²⁾。これまでに述べてきた、地震時の地盤変位による建物と基礎の変形機構を図化して図6に示す。

図-4 柱の亀裂の発生状態(スケッチ図)

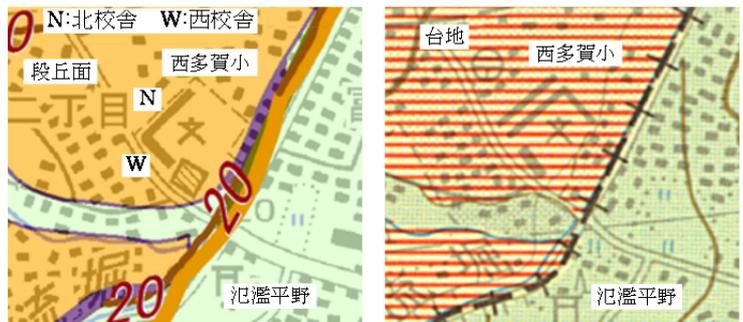
L字型配置の北校舎と西校舎(共にRC造3階建)の内、東日本大震災で西校舎(築約20年、新耐震建物)が被害を受け、北校舎(築約30年、旧耐震建物、補強済み)は無被害である。西校舎の柱・壁に多数のひび、内部壁に多数の剥落、校舎裏側に地盤沈下箇所が発生した⁷⁾。図7の治水地形分類図(更新版と初版⁸⁾に加筆)をみると、校舎敷地は氾濫平野(沖積地盤)に接する段丘面(台地)端部にあり、特に西校舎の南側部分は谷状地形の氾濫平野近くにあるが、さらに文献9)をみるとこの南側部分に比較的大きい亀裂等の損傷が発生している。

このように谷状地形の地盤に他の地盤より比較的軟らかい土層が含まれ、脇の洪積地盤等にもそれが続いて不均質地盤になっていることが多く、谷状地形の氾濫平野近くにある西多賀小学校西校舎の被害も同様な地盤構造で被害を受けたことが推察される。今後、詳細な地盤調査結果を探して確かめる予定である。

図-7 西多賀小学校の新・旧治水地形分類図上の位置(原図⁸⁾に加筆)
