# 平成 27 年 9 月東北豪雨における迫川水系の被害

東北大学大学院 正会員 ○風間 聡  
(株)建設技術研究所 正会員 高橋範仁  
(株)建設技術研究所 菊池祐二

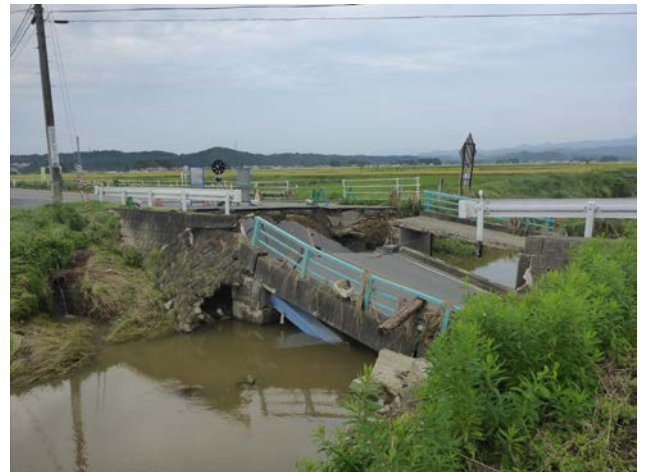
図 2 落橋した熊川橋

一人は迫川水系熊川において事故に遭遇している。熊川橋付近において溢流し、洗掘によって基礎が流され落橋した(図 2)。これは橋脚基礎が狭窄部を形成していたためと考えられる。報道によれば事故の経過は以下の通りである。日の出前の午前 4 時頃に熊川橋を通過しようとしたところを落下、電話で救助を求めた。救助隊が到着した際にはすでに下流 500m の地点に車が流下していた。遺体はさらに 4km 下流の地点に見つ

かった。当時の周辺は浸水しており、道路上も冠水していたことが洪水跡からわかる。夜間であることから落橋を運転者が認識することは困難だったと考えられる。河道改修によって熊川橋下流の熊川は拡幅されていたが、上流部は下流に比べて流下能力が小さい構造であった。

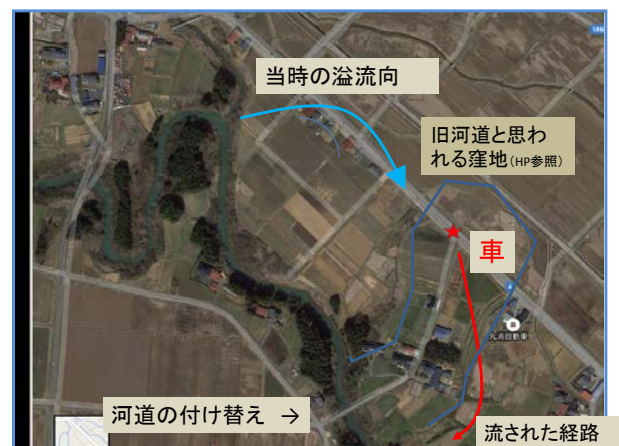
図3 三迫川での被災状況(Google Map)

もう一人は三迫川で事故に遭遇している。県道 4 号線から新川橋へのわき道入口において流された(図 3)。道路上の水位は洪水跡から 20cm 位であり、運転者は通行可能と考えたと思われる。しかし、このわき道は三

迫川の旧河道上にあり、道路上には速い流れが形成されていた。本地域は旧河道跡の蛇行域にあり、旧栗駒町と旧金成町の境界も旧河道に沿って形成されており、現在の住所表記も旧河道を境にしている。この微地形による流れを知るために、栗原地域事務所管内の岩ヶ崎を上流端、嶋屋敷を下流端として水位を与えた2次元の不等流解析を行った。標高データは国土地理院の5mDEMを用いた。図4に被災者が通過したと考えられる通勤時間の水位と流速を示している。わき道進入路付近では水深は40cm以下であり、周辺に比べると浅いが、流速は2m/s以上を示している。特に道路上の流速が大きくなっており、車が流されたと考えられる方向と流向はよく一致している。水深が浅いと車の通行は可能とを感じるが、流速があるとせり上がりが生じ、流れを受ける側の水深が大きくなり車が流下することがこの解析から理解される。

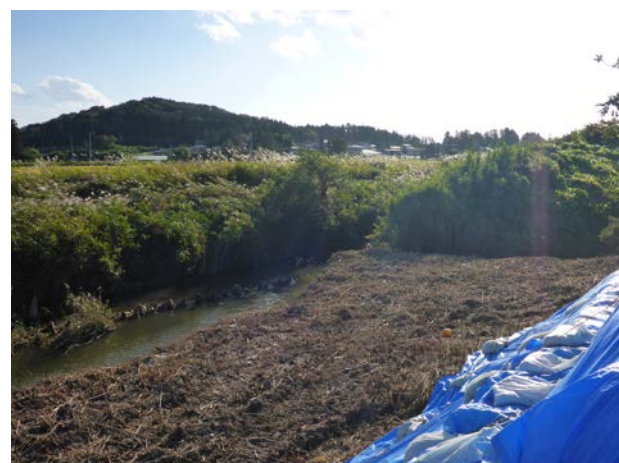
図5 芋埤川の破堤現場から見た堤外地

芋埤川の5箇所の破堤の多くは越流によるものと考えられる。図5は県道42号線から下流部栗駒渡丸においての破堤箇所から堤外地を見たものである。応急処置のため、手前の堤体は盛土してブルーシートで覆われている。その川表の高水敷部分の植生が伐採されており、本来の堤防の構造がわかると同時に奥の伐採していない箇所は植生が繁茂していることがわかる。設計上の通水面積は全く確保されておらず、流下能力が極端に減少していたことがわかる。中小河川ではこのように整備されていない河川が多く、芋埤川はその典型といえる。芋埤川は越流箇所が多く、県道は上流部からの越流によって通行止めとなった。
