## トータルステーションを用いた変状対策工前後のトンネル路面挙動

## 1. はじめに

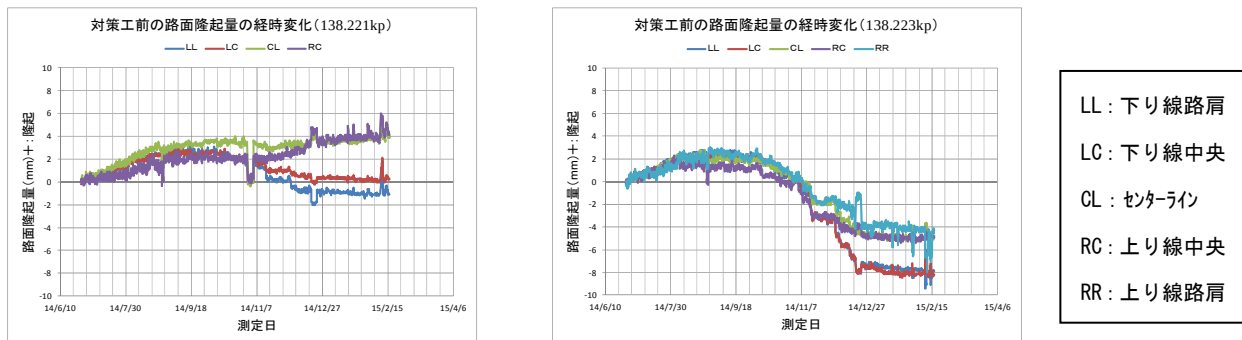
対策工前（2014 年 7 月～2015 年 2 月中旬）の路面隆起量の経時変化を図-3 に、対策工後（2015 年 6 月～2015 年 12 月下旬）の路面隆起量の経時変化を図-4 に示す。

対策工前の 138.221kp は隆起傾向を示し（図-3 左）、それより 2m 離れた 138.223kp では一旦隆起した後沈下傾向を示していた（図-3 右）。これは、隆起したコンクリート舗装版が通行車両の荷重を受けて沈下に転じたものと考えられる。対策工前の 2 測点の中間部路面には亀裂も発生しており、測定値と現地状況が対応している結果であった。対策工後はこれまでのところ測定誤差以上の変位は認められないことから対策工は有効であったと考えられる。（図-4）

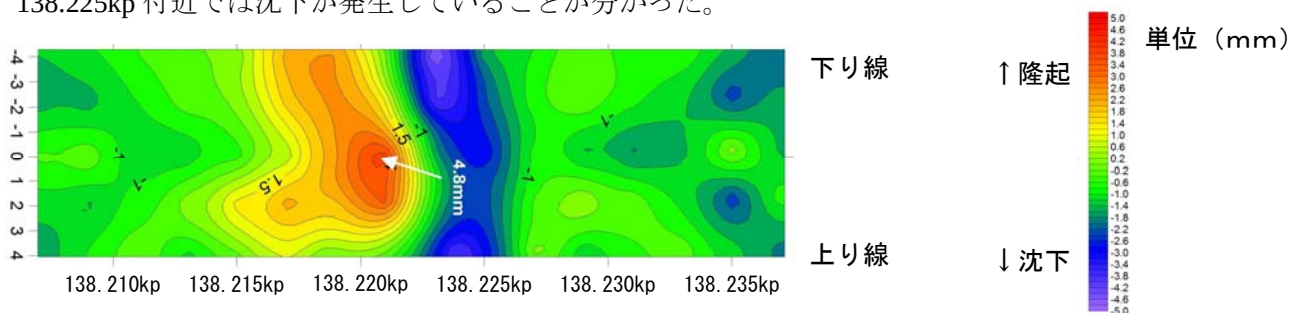
対策工前（2014 年 6 月 26 日から 2015 年 5 月 21 日の隆起量）の路面隆起量を等高線表示したものを図-5 に示す。赤に近い色が隆起、青に近い色が沈下を示す。対策工前は 138.220kp 付近に最大で 4.8mm の路面隆起、138.225kp 付近では沈下が発生していることが分かった。
