岩手大学工学部社会環境工学科 学生会員 ○四ツ目拓朗  
正会員 小山田哲也  
正会員 羽原俊祐

そこで本研究では、岩手県内の橋梁点検の結果をもとに県内で発生している橋梁のコンクリート部材およびそれらの構造に対する損傷の特徴を明らかにしようとした。

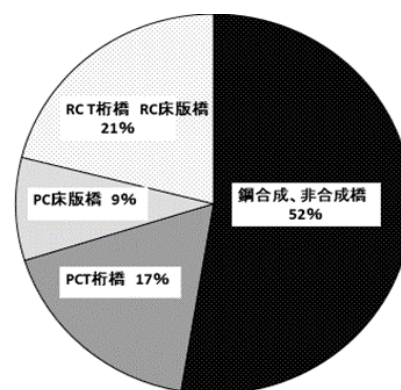
図 1 上部構造（健全度Ⅲ）

本研究では、岩手県内の国道の平成 22 年から 26 年にかけての 5 年間の橋梁点検において健全度評価Ⅲに属する 47 橋梁に対し、橋梁点検調書の調査を行った。この橋梁のうち、上部構造のみに着目した。これらの橋梁は概ね供用から 40 年から 50 年を経過した橋梁である。損傷の特徴を検証する際、構造種別毎に設計や施工の方法に特徴があることが予想された。そこで本研究ではまず対象とした橋梁を分類することとした。結果を図-1 に示す。なお母集団は健全度Ⅲとなった橋梁数である。この図に示すように、最も多いのは鋼橋であり、全体の 52%を占める。鋼橋は合成と非合成に分類され

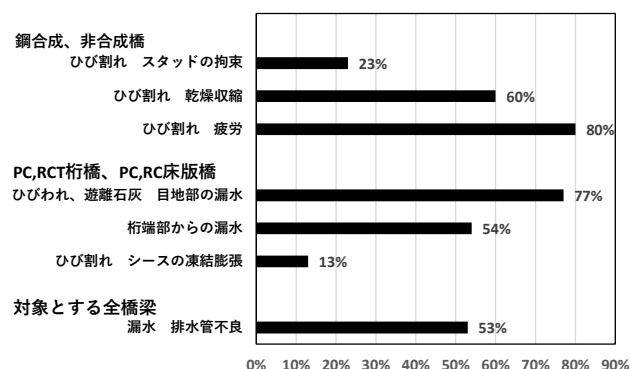
図-3 特徴的劣化の割合（経年劣化）

施工由来の損傷の抽出結果を表-2 に、主たる損傷が発生している橋梁の割合を図-2 に示している。施工由来と考えられた項目は、鋼橋床版の場合、打込み不良によるうきが多く、主桁と横桁の交差部に見られる。またPC 橋やRC 橋の場合には鉄筋露出が見られ、明らかにかぶりが少ないことが写真からも判定できた。これらは全体の半数以上の橋梁に確認され、今後対策が望まれる。経年劣化による特徴的な損傷の抽出結果を表-3 に、主たる損傷が発生している橋梁の割合を図-3 に示している。すべての構造に対して共通するのは排水管周りのコンクリートの劣化であり、排水管の詰まりや導水不良によりコンクリートに漏水あるいはひび割れが発生し、場合によりエフロレッセンスや錆汁を伴っている。これらの損傷の割合は全橋梁の53%を占める。橋梁種別に注目すると、鋼橋の床版に見られる劣化はひび割れであり、原因は疲労、乾燥収縮、スタッドの拘束の順に多い。本検調査では対象橋梁の供用年数が40年を経過しており、疲労による1方向あるいは2方向のひび割れは80%の橋梁に見られ、ひび割れからはエフロレッセンスが滲出しているものもあったが、錆汁は確認されなかった。

PC 橋あるいはRC 橋の場合、施工の単位により、目地や間詰めモルタルあるいはコンクリートが使用される。この部材の接合部からの漏水が多く、全体の

77%の橋梁に見られた。構造や施工により回避するのは困難であると思われるが、橋面防水を徹底するなどの措置が可能と考えられる。また、桁端部から橋台あるいは橋脚部への漏水が見られることもこれらの構造に共通しており、54%となった。それ以外の床版や主桁には、全体に共通するような変状は特に確認されなかった。漏水跡はエフロレッセンスから容易に確認されたが、錆汁の発生は確認されなかった。

以上のように橋梁点検から得られた橋梁の損傷は、構造種別ごとに特徴があり、水を伴って発生あるいは顕在化することが分かった。現状でコンクリートからの錆汁を確認するには至っていないが、構造によって漏水は凍結防止剤水溶液を鉄筋まで運ぶ引き金となると考えられ、防水対策の一層の強化が望まれる。
