# 機械設備点検補修工事に関する一考察

- (株) 中央コーポレーション 正会員 新銀武
- (株) 中央コーポレーション 非会員 高橋孝典
- (株) 中央コーポレーション 非会員 ○似内俊介

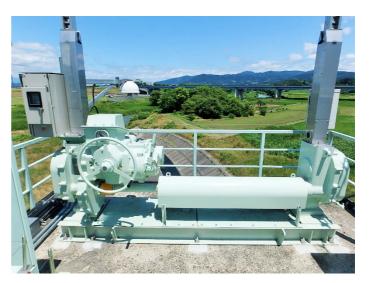
点検結果より減速機の潤滑油交換,発電機の冷却水交換,部品交換,塗替塗装などを提案し,さらに樋門・樋管開閉装置の交換を提案した.

写真-1、電動ラック式開閉機

修繕案は、同開閉装置のクラッチをレバーで切り離し、扉体の重みで降下させることが可能になるラック式(写真-1)への更新であり、緊急時の全閉操作に対応できる[自重降下]を備えたものである.(所要時間が大幅に短縮可能)

それに伴う、電動化と操作盤搭載型開閉機の採用については、高齢化しつつある操作員の大きな負担である手動操作を無くし、度重なる改修により煩雑になった操作を簡素化することができた.
