# 青木葉地区のり面のこれまでの経緯と今後の維持管理に係る検討

(株) ネクスコ・エンジニアリング東北 郡山事業所 法人会員 ○大宮 誠  
 // 法人会員 菊池 慎司  
 東日本高速道路(株) 東北支社 郡山管理事務所 法人会員 笹沼 恭平

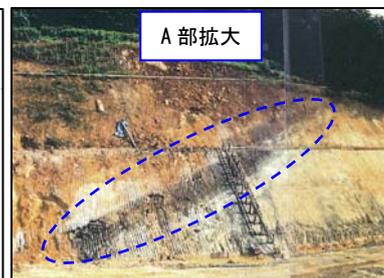
写真-1;建設時のり面状況

建設段階の青木葉地区のり面で、高地下水位、地質特性などが相まって地すべり、のり面のせり出しなどが繰り返し発生した経緯がある。当該地は地下水位が高く、各所で崖錐堆積物による地すべりや凝灰岩類の急速な風化による表層崩壊、また、凝灰岩内部の軟質部をすべり面とする風化岩すべりや、凝灰岩類に挟まれる泥岩～泥質凝灰岩部分（写真-1）をすべり面とするのり面のせり出しが発生していた。

各所での変状に対して、平成 2 年の供用を経て平成 4 年までの間、斜面安定工での抑制工として排土工、押え盛土工、集水井工および水平ボーリング工、抑止工として抑止杭工、ロックボルト工およびグラウンドアンカー工が対策された。

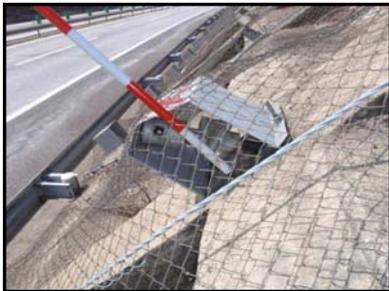
写真-2;アンカー損傷

平成 23 年 3 月に発生した東北地方太平洋沖地震では、グラウンドアンカーの破断による頭部突出（写真-2）と路肩シールコンクリートのせり上がり（写真-3）等の損傷が発生した。調査・検討の結果、地下水排除の促進としてのり面および集水井内への追加水平ボーリング工、さらに、グラウンドアンカー工（写真-4）の増打ち等の対策工が実施された。対策後は 1 年間、孔内傾斜計、パイプ歪計、地下水位、アンカー荷重計測定等のモニタリングを実施してきたが、大きな変動・変位は観測されていない。その後は 2 ヶ月に 1 回のアンカー荷重計によるモニタリングを継続してきた。
