# 高速道路における面的調査手法を用いたグラウンドアンカー健全度評価について

株式会社ネクスコ・エンジニアリング東北 法人会員 ○松崎孝汰  
株式会社ネクスコ・エンジニアリング東北 正会員 澤野幸輝  
川崎地質株式会社 法人会員 高梨俊行  
東日本高速道路株式会社 法人会員 伊藤 潔  
東日本高速道路株式会社 法人会員 千坂俊治

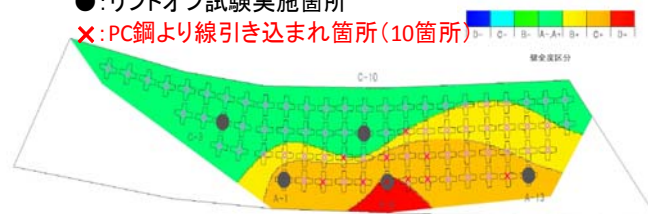
図-1 概略調査健全度区分図（CASE1）

アンカーが健全に機能していないことが判明した（写真-1）。また、リフトオフ試験の残存緊張力に基づく健全度評価の結果、①「健全度A±」が2本、②「健全度C+」が2本、③「健全度D+」が1本となり、5本中3本で設計アンカー力等を超過する過緊張アンカーが存在することが判明した。

●：リフトオフ試験実施箇所

×：PC鋼より線引き込まれ箇所（10箇所）

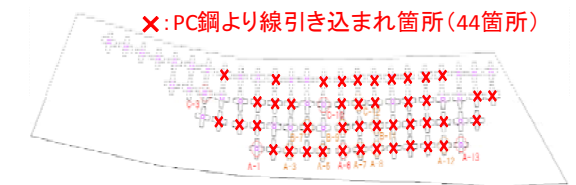
図-2 異常箇所位置図

詳細調査は、概略調査を含めると全数の約 27%となる 20 本を対象にリフトオフ試験を実施した。また、本地区、PC 鋼より線の引き込まれの事象が確認されたことを受け、全数の頭部露出調査を合わせて実施した。頭部露出調査の結果、当該地は 74 本アンカーが施工されているが、全数の約 60%にあたる 44 本で PC 鋼より線の引き込まれや定着クサビの外れ、ズレが確認された。なお、最下段に配置されているアンカーで変状が著しくみられ 13 本中 11 本で引き込まれが確認された（図-2）。また、リフトオフ試験結果は、設計アンカー力等を超過する過緊張アンカーは概略調査後に新たに 5 本確認され、健全度評価では「健全度 C+～D±」に該当することが判明した。なお、4 本の経時変化を確認したが、緊張力増加の傾向は認められていない。その他の 11 本に関しては、「健全度 A±～C-」に該当し、概ね健全であることが確認された。詳細調査の結果より、A-6 と D-15 を結ぶ測線とのり尻部に配置されているアンカーで過緊張および PC 鋼より線の引き込まれが集中している傾向が見られた。

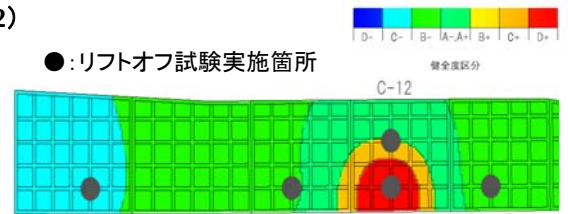
図-4 概略調査健全度区分図 (CASE2)

CASE2 はゲビンデの D23 (旧タイプアンカー) が 52 本施工されており、5 本を対象としリフトオフ試験の残存緊張力に基づく健全度評価を行った。なお、頭部外観点検および頭部露出調査時に変状は確認されていない。評価の結果、①「健全度 A±」が 1 本、②「健全度 B-」が 2 本、③「健全度 C-」が 1 本、④「健全度 D+」が 1 本となり、5 本中 1 本で設計アンカー力等を超過する過緊張アンカーが存在することが判明した。

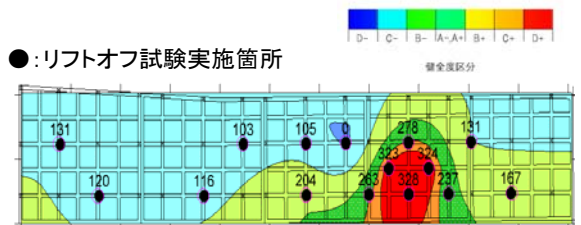
図-5 詳細調査健全度区分図 (CASE2)

詳細調査は、概略調査を含めると全数の約 28%となる 15 本を対象にリフトオフ試験を実施した。調査の結果、設計アンカー力等を超過する過緊張アンカーは概略調査後に新たに 3 本、また、過緊張アンカーの近傍で破断アンカーも 2 本新たに確認され、健全度評価では「健全度 C+～D±」に該当することが判明した。なお、4 本の経時変化を確認したが、緊張力増加の傾向は認められていない。その他の 5 本のアンカーに関しては「健全度 A±～C-」に該当し、概ね健全であることが確認された。詳細調査の結果より、過緊張アンカーは一部に集中していることが判明した。既往資料から地層の傾斜方向は概ね平坦であるが僅かに本線外へ傾斜する受け盤構造であった。しかし、過緊張のアンカーが集中する箇所は傾斜方向は僅かであるが流れ盤構造を呈していたことから、層境界の傾斜方向の変化点が過緊張アンカーの集中していた一つの要因である可能性が推察される。

全数の約 20%～30%のアンカーの残存緊張力を把握することにより、アンカーの変状範囲や健全箇所の範囲の特定が可能となり、アンカーのり面の健全性を適切に評価することができた。今回の調査により機能損失アンカーが多数存在することが判明したが、残存緊張力の経時変化に着目すると、進行性は認められない。そのため、現在は、動態観測機器等によるモニタリングで監視を行っている。今後は、観測結果を含め対策工の検討を行っていく計画である。
