## 赤外線サーモグラフィーを用いた既設小規模桁橋の 温度変化による挙動の計測および解析

対象は、岩手県のほぼ中央に位置する岩手県胆沢郡金ヶ崎町渋川地内に架橋されている下渋川橋をフィールドとして試験を実施した。対象橋梁の諸元および全景写真を表-1および写真-1に示す。

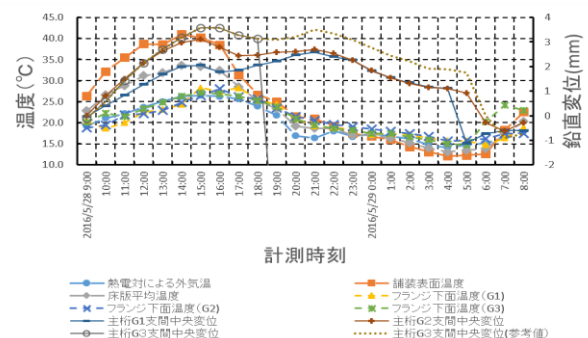
図-2 実橋における温度変化と鉛直変位

①図-2 のグラフにおいて、主桁 G3 の鉛直変位が 18:00 付近で急激に変化した部分は、接点のズレによるものと判断し、補正後に破線表示とした。また、主桁 G3 桁鉛直変位は、主桁 G1 および主桁 G2 と同様の傾向となり、日射熱による桁体の温度変化と同様の鉛直変位の変化が確認された。

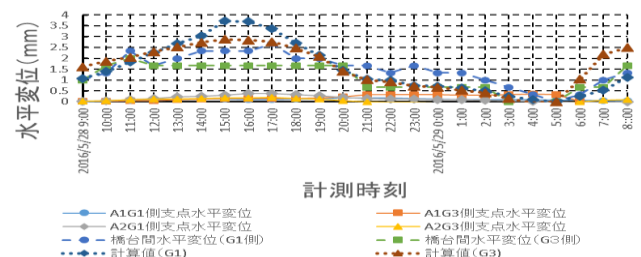
図-3 実橋における水平変位

②図-3 のグラフは、支承部に取り付けた水平変位計の変化とレーザー距離計の橋台間水平変位を示したものである。橋台前面に確認される支承部水平変位は、最大 0.3mm 程度に対して、橋台間水平変位は、最大 2.3mm 程度が計測された。

橋台前面の変位は、固定支承及び可動支承に僅かな挙動が確認されることから、支承アンカー孔のガタツキが計測された可能性がある。一方、橋台間の変位は、上部工温度応力に発生に伴い、橋台の変形か滑動・転倒が発生したものと考えられる。

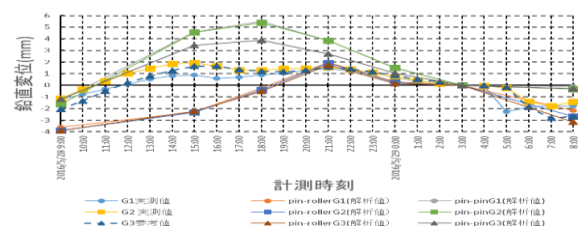
図-5 実測値と支承条件別の解析値

図-5 に示す解析結果は、橋体を構成する各部位の温度が一定に近づいた AM 3:00 の実測鉛直変位(以下、実測値と表記)と解析鉛直変位(以下、解析値と表記)を基準として補正した。上記の条件の中で実測値と解析値を比較した場合、橋体温度変化が著しい時間帯における実測値は、pin-pin・roller 及び pin-pin の支承条件の解析値の中間的な値であった。一方、橋体温度が一定に近づく 21:00 以降は実測値と解析値がほぼ同様の値を示すことが確認された。

以上のことから、老朽化が進行した鋼製線支承を有する橋梁は、支承の腐食等によって、滑り機能の低下がおり、桁体の伸縮移動が確認されないケースもあると考えられる。pin・roller 支承の機能は、橋台の変形または転倒・滑動により、温度収縮膨張に追従しているものと考えられる。
