久慈川氾濫による流木の発生源の推定

岩手大学 学生会員 ○柴田諒 正会員 松林由里子 正会員 小笠原敏記

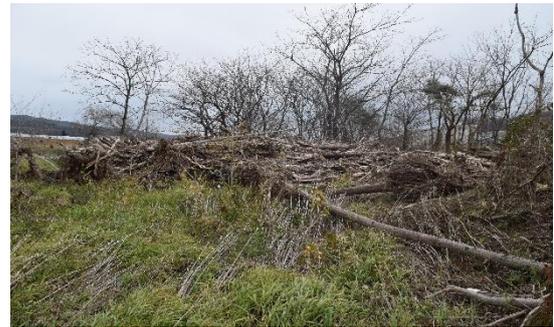
河口から8km上流までは、河川敷が広く流れが穏やかになり、写真1のように河川敷に大量の流木が堆積している様子が見られた。一方、8km以上上流では、川幅が狭い溪流になる。

写真1. 河口から6.5km地点の右岸の様子
