地盤改良を用いて建設された谷埋め盛土の変状に関する一考察

株式会社ネクスコ・エンジニアリング東北 正会員 ○澤野 幸輝
 株式会社ダイヤコンサルタント 正会員 高坂 敏明
 東日本高速道路株式会社 法人会員 外崎 靖也
 東日本高速道路株式会社 正会員 長尾 和之

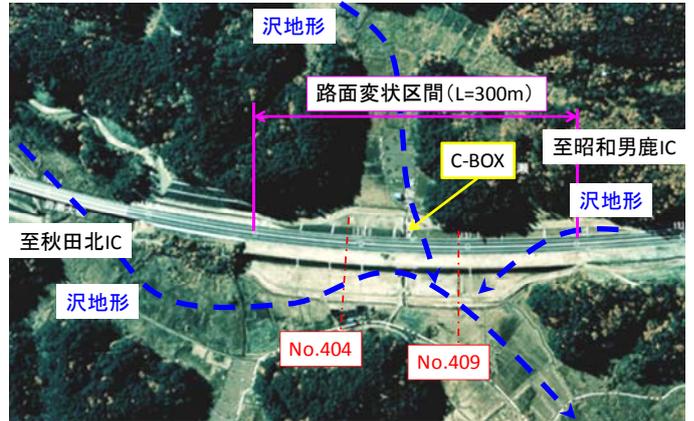
秋田自動車道 131.1KP 付近は、切土区間に挟まれた谷埋め盛土区間（写真 1）で、1991 年から地盤改良工事が開始され、1997 年 11 月に供用を開始している。一般的に有機質土や粘性土からなる軟弱地盤上に盛土を構築した場合、基礎地盤は圧密沈下に伴う強度増加により基礎地盤の安定性は向上するが、当該地は供用開始から 19 年経過している現在においても路面の沈下や縦断方向のクラックが継続的に発生している。そのため、2015 年より地盤調査および動態観測を開始し、路面変状機構の究明に取り組んでいる^{1) 2) 3)}。動態観測により路面の沈下、盛土のり面直下の改良体（DJM）の倒れ込み、押え盛土の沈下が未だに連続的に発生していることを確認したことから、本稿ではこれらの結果に基づき当該地の変状に関する一考察を行った。

写真 1 秋田自動車道 131.1KP 付近の状況

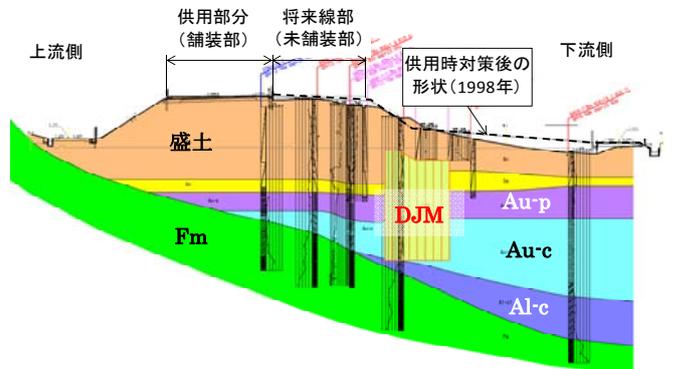
建設時の調査結果では、地表面から高有機質土（Au-p）と軟弱な粘性土（Au-c）が厚く堆積し、基盤面の泥岩（Fm）は起伏の少ない盆状と想定されていた。今回の調査結果から基盤面は旧沢地形の影響を受け、横断的にも縦断的にも極めて複雑な形状を示し、No.409 測線では基盤線が沢の下流方向に傾く傾斜地盤であった。盛土材はスレーキング率が 100% 程度の泥岩で、盛土中央付近の軟弱層は、BOX 部を境界として起点側は厚く、終点側は比較的薄く分布しており、図 1、図 2 に示すように同一盛土内で軟弱層厚が大きく変化することが特徴的である。

図 2 想定地質横断図 (No. 409 測線)

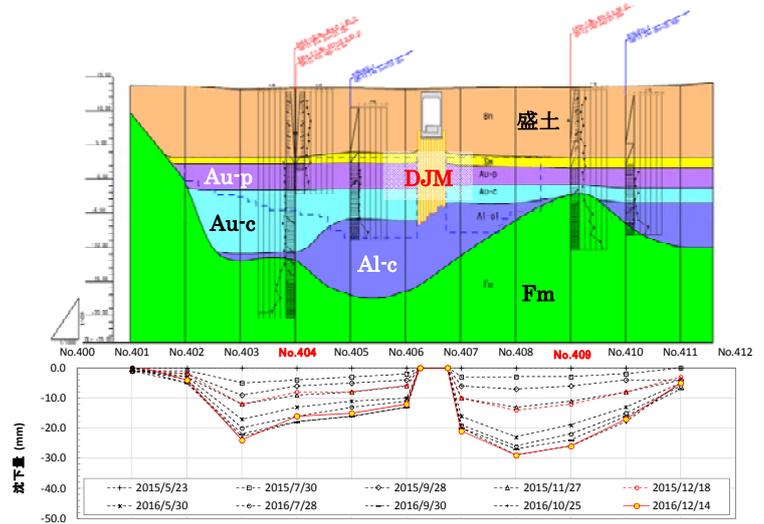
沈下の測定期間は 2015 年 5 月 23 日から 2016 年 12 月 14 日までの 571 日間である。図 3 に見られるように、横断ボックスは DJM 杭で支えられているため沈下はしていない。しかし、その前後が波打つように沈下しており、多いところでは 30 mm 程度（V=18.5mm/year）の沈下が発生

している。地盤調査により軟弱層内の過剰間隙水圧は消散していることを確認していることから、これらの沈下に二次圧密沈下が起因していることは間違いはないと思われるが、表 1 に見られるように、その大きさが軟弱層の厚

さには比例しておらず、他の要因が複合していることが示唆される結果であった。なお、変位杭の水平変位の移動方向は盛土中央では断面左方向、右のり肩では断面右方向であった。

図 3 想定地質縦断面図と路面沈下の経時変化（盛土中央部）

構造物（ボックス部）と土工部の境界付近における路面の沈下速度は 20mm/year 未満で比較的遅いことから、通常の維持管理手法で路面の平坦性確保は可能⁴⁾であるが、改良体の倒れ込みが現在も継続していることや今後の段差修正により盛土頭部の荷重増加の発生も予測でき、将来的に盛土体が不安定化する恐れがある。したがって、今後はこれらの調査結果を基に、当該地における対策工の検討を行うとともに、動態観測も継続する計画である。

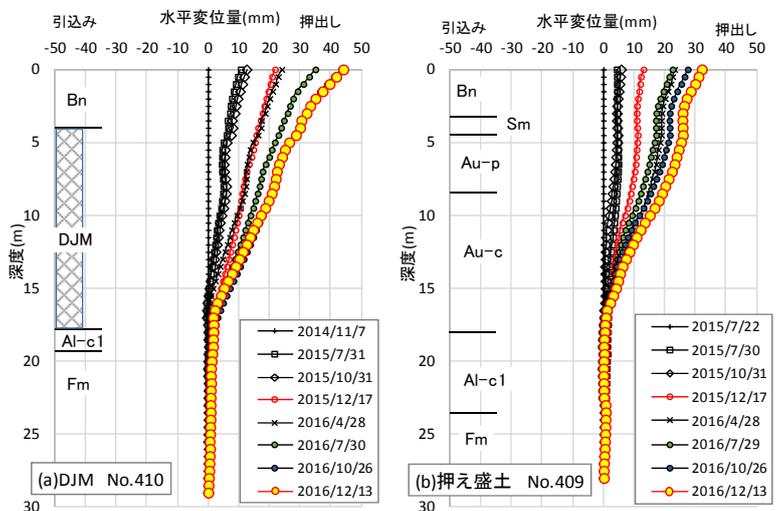
図 4 は、No.409 測線の沢部下流側に位置する改良体（のり面直下）と押え盛土部における地中変位の経時変化である。改良体および押え盛土部の地表面の地中変位は、現時点でも約 20mm/year の速度で生じている。図中(a)では改良体の範囲に屈折点がなく、改良体の先端部を起点として沢部下流方向へ倒れ込む様に傾斜しており、図中(b)の押え盛土部も同様な変位を示している。地盤調査でも改良体に亀裂が確認できなかったことから、改良体は健全のまま倒れ込みが生じており、それにより周辺地盤を沢部下流方向へ押出していると推測する。なお、押え盛土部の地表面沈下速度は約 20mm/year、のり尻部付近は約 5mm/year であった。

図 4 地中変位の経時変化（No. 409 測線）
