## 旧タイプアンカーを有するのり面の健全度調査について

## 2. 健全度調査地概要

調査地は、東北自動車道（松尾八幡平 IC～安代 JCT）上り線 562.3KP に位置しており（図-2）、延長 L=180m、高さ H=35m の 8 段切土のり面である。地山地質は、新第三紀中新世の荒屋層に属する石英安山岩質凝灰岩および第四紀の火山砕屑物から構成されており、新第三紀層は本線に対し受け盤構造を呈している。

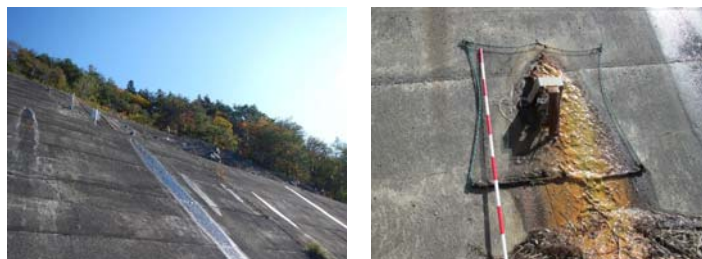
供用開始以降、定期詳細点検により当該切土のり面の変状状況確認を実施しているが、経年劣化に伴うもたれ擁壁のはく離等や排水施設の本体の損傷が認められるが、すべり滑動等に起因するのり面変状は認められていない。しかし、もたれ擁壁に配置されている水抜き孔の内、第2～4のり面を中心に湧水が散見されている（写真-1）。

写真-1 もたれ擁壁の水抜き孔からの湧水  
（左：第2のり面，右：第4のり面）

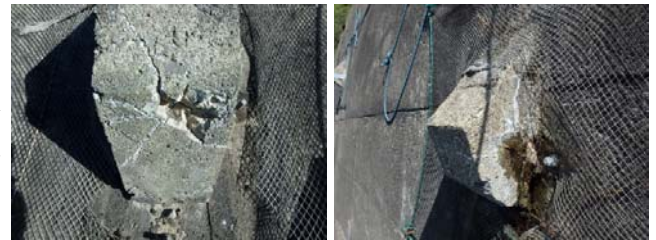
健全度確認のためのリフトオフ試験に先立ち、当該のり面に設置されている旧タイプアンカー全数に対し、頭部外観調査を実施した。アンカー頭部保護具は、コンクリートキャップが採用されており、飛び出し防護対策として帯鋼板が設置されていた。本調査は、帯鋼板を取り外し、頭部保護具の変状の有無を確認したが、6箇所でコンクリートキャップにひび割れが認められたほか、一部ではひび割れ箇所から湧水が発生していた（写真-2）。なお、アンカー周辺に設置されているもたれ擁壁の水抜き孔からも湧水を複数箇所でも認められた（図-3）。

写真-2 頭部保護具変状状況（左：F-9，右：D-8）

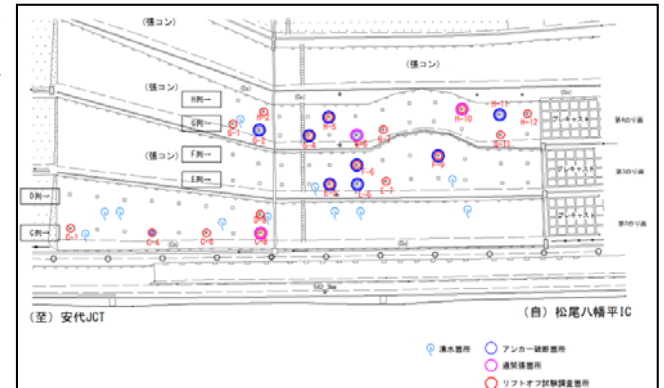
その結果、過緊張と判断されるアンカーを3本、破断が認められたアンカーを8本、合計11本でアンカーの変状を確認した。しかし、変状アンカー周辺では荷重再配分現象は生じていないことから地山変動によるものではないと推察される。

図-3 アンカー機能損失箇所および湧水箇所位置

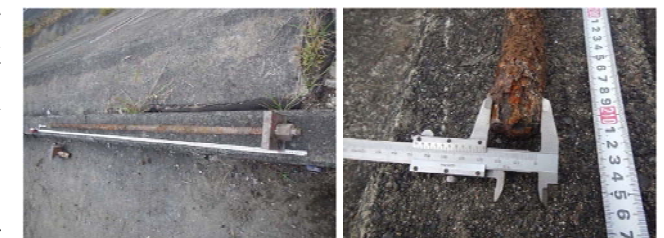
また、破断アンカーを抜き取ったところ、テンドンおよび破断面が著しく腐食していることが確認され（写真-3）、破断アンカー周辺ではもたれ擁壁の水抜き孔から湧水が認められていたことから、破断の原因は地下水の影響による腐食破断と推察される。

写真-3 破断アンカー状況（左：全景，右：破断面）

当アンカーは新タイプアンカーに比べ防食性が不十分な旧タイプアンカーを使用しており、地下水の影響を大きく受け腐食に至ったものと考えられる。現在は健全なアンカーでも将来的に腐食し破断に至ることが予測でき、切土の不安定化が懸念される。本地区では、地質調査および動態観測を実施しており、アンカーの更新工事に向け検討に着手している。

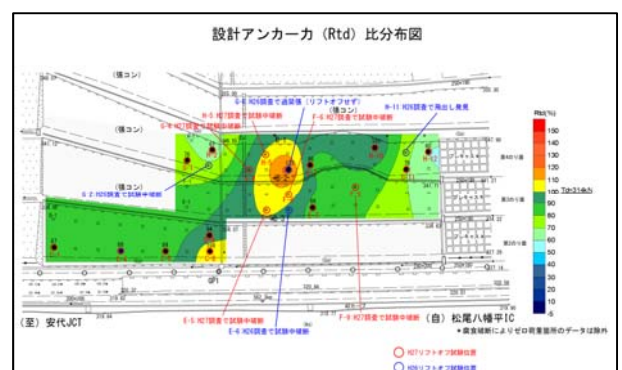
図-4 アンカー健全度分布図

今回の調査結果より、全体的に健全であることが判断したが（図-4）、残存緊張力に基づく健全度では過緊張と評価されるB+以上が局部的に存在する他（表-1）、破断アンカーが6本で確認されている。破断箇所のアンカーは全体的に腐食している状況であり、周辺では湧水が認められている。
