## 道路トンネルにおける路面隆起と室内試験結果の関係について

秋田自動車道の湯田 IC～横手 IC 間に建設されたトンネルでは、盤ぶくれによる路面隆起が顕在化している。路面隆起は、供用から約 10 年後に確認され、現状では 100mm を超える箇所もある。また、路面隆起はインバートの設置されていない区間に発生している。このことから、路面隆起の主な要因は、地質の長期的な強度低下や膨張性を有する岩種と考えられた。そこで、岩種及び深度別に路面隆起箇所と未変状箇所の各種試験を行い、路面隆起との関係について整理を行った。

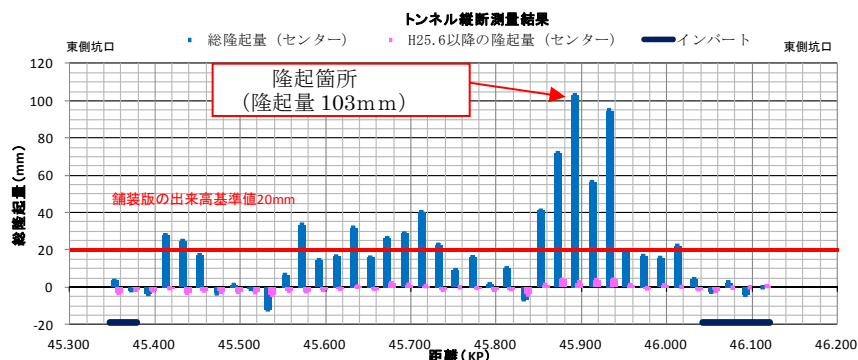
図2 路面縦断測量結果

路面隆起は、トンネル延長 774m のうちインバートの設置されていない 3 区間、約 350m で発生しており、最大隆起量は 103mm であった。また、路面隆起の最も大きい箇所では、一部、側壁コンクリートの変状も発生しており、円形水路の閉塞も見られた（図2、写真1,2）。

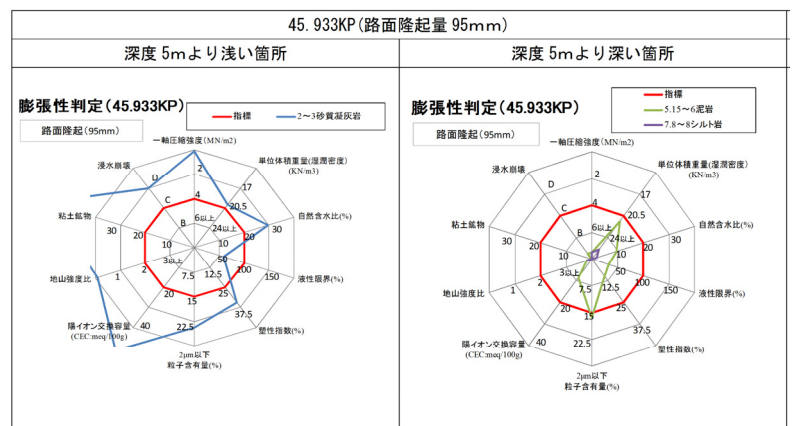
図5 膨張性判定結果（隆起区間 隆起量 95mm）

路面隆起箇所は深度5mより浅い箇所では液性限界を除く全ての試験結果で基準値を超えており、膨張性を示している。また、陽イオン交換量、粘土鉱物含有量は基準値を大きく超えていることが分かる。

浸水崩壊度もDで基準値を超えている（図3）。

今回の対象トンネルのような泥岩が主体の供用トンネルで、室内試験結果を膨張性指標によって評価したものと路面隆起状況を比較した結果、隆起が発生している箇所は浅い深度で多くの試験結果が膨張性指標の基準値を超える結果となった。特に陽イオン交換量、浸水崩壊度は基準値を多く超えている。これは、路面から近いところ（浅い深度）では交通荷重により地山が塑性化している。また、センタードレー等があり地下水等が集まりやすい状態である。さらに陽イオン交換量等の地山が元々持っている物性、これらの要因が重なった結果、隆起変状が起こったと推察される。今後は試験データを増やして、これらの傾向を確認していきたいと考える。

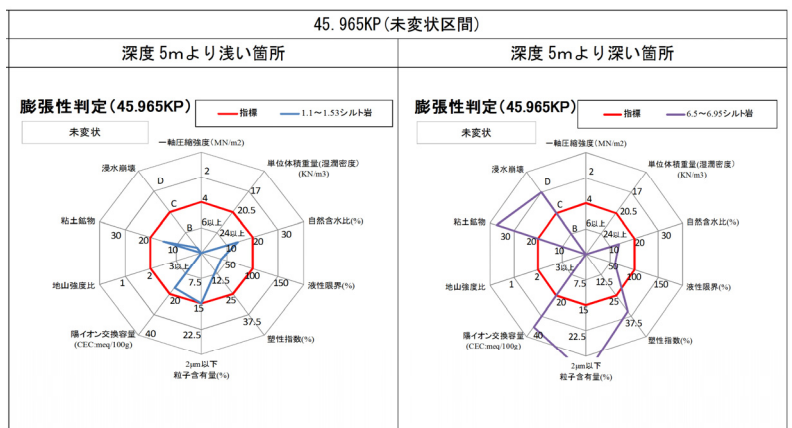
図4 膨張性判定結果（未変状区間）

未変状箇所は深度5mより浅い箇所ですべての試験結果が基準値以下であった。一方、深い深度で基準値を超えるものが多く存在する結果であった（図4）。これは、深い深度で膨張性を示していても、路面に近い浅い深度が健全であると路面隆起が起こりにくいことを示していると考ええる。
