## 鉄道高架橋の地震時性能に関する検証（動的解析）

東日本旅客鉄道(株)  
東日本旅客鉄道(株)  
東日本旅客鉄道(株)

東北工事事務所  
東北工事事務所  
東北工事事務所

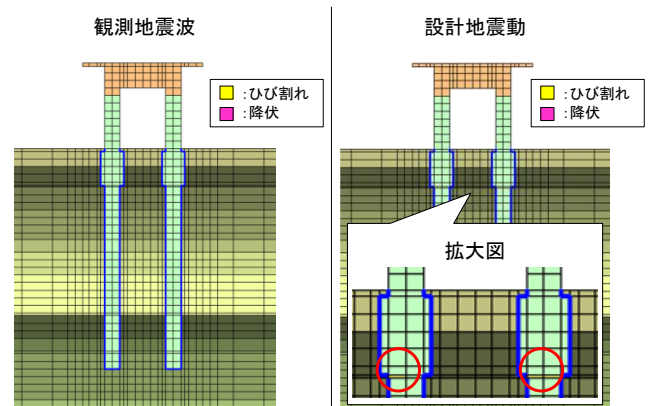
図-5 損傷状況・損傷範囲

解析終了時点の入力地震動ごとの損傷状況および損傷範囲を図-5に示す。図中の淡色で示されている部分は部材のひび割れ、濃色で示されている部分は部材の降伏をそれぞれ表している。観測地震波を用いたケースでは、解析終了時点においても損傷まで至る部材は確認されなかった。また、設計地震動を用いたケースでは、図中の丸で囲んだ部分より、根巻き鋼管と杭の接合部にひび割れが生じる結果となった。いずれのケースについても、部材の降伏まで至る損傷は見られなかった。

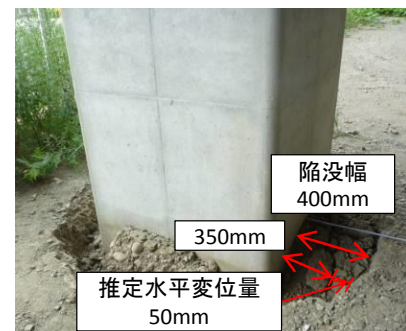
図-6 柱部材の損傷状況(展開図)

対象の構造物が東北地方太平洋沖地震を受けた直後の被害状況のうち、柱部材の損傷状況の展開図を図-6に示す。柱部材の損傷は、幅が0.1mm~0.2mm程度のひび割れとなっており、損傷範囲については、水平方向のほぼ全周と高さ方向の上端部・中間部にわたっていることが確認できる。また、地表面では、図-7に示すように、構造物の周囲の埋戻し土が陥没しており、陥没幅を全体の基準として、根巻き鋼管から柱前面までの幅を差し引いたときの値を推定の水平変位量とすると、この値が概ね50mm程度であったことから、構造物の最大応答時は同程度の杭頭変位が生じたと考えられる。

この被害状況と観測地震波を用いた解析結果を比較すると、解析結果の方が構造物の杭頭変位や損傷状況の評価が実際よりも軽微であることが分かる。これは、解析時に用いた観測地震波が構造物の直下ではなく、北北東方向約1.5kmで観測された地震波であることが影響していると考えられる。一方、設計地震動を用いた解析結果では、被害状況が実際よりも軽微であるものの、構造物の杭頭変位は概ね一致する結果となった。
