## 平成 28 年台風第 10 号により岩泉町，久慈市，宮古市で発生した土砂災害について

岩手大学工学部 学生会員 ○八木澤 武士  
 岩手大学技術部 非会員 山川 裕美恵  
 岩手大学工学部 正会員 大河原 正文

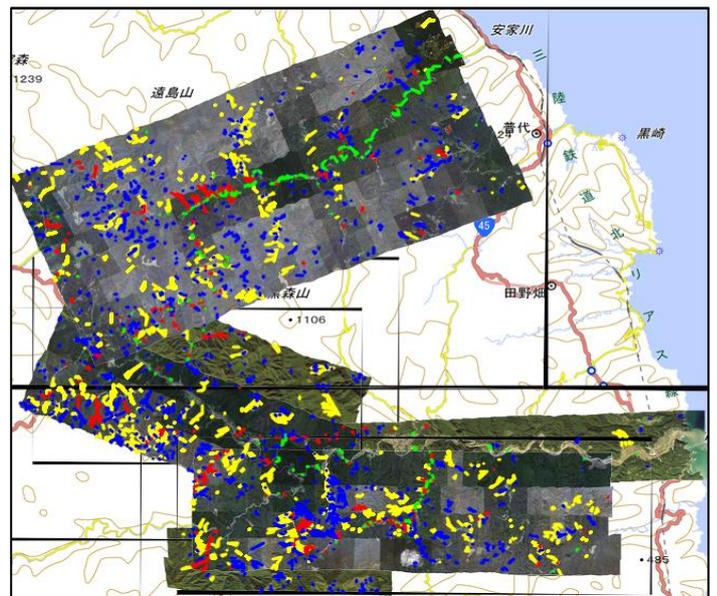
図 1 土石流・崩壊発生箇所を記載した地理院地図（加筆）

生数は 823 箇所であった。土石流 714 箇所の中で、土石流単体が 447 箇所、上流部分の崩壊を伴って発生した土石流が 267 箇所であった。崩壊 823 箇所の中で、崩壊単体が 347 箇所、土石流の上流部分に発生した崩壊が 476 箇所であった。また、土石流の発生数と土石流の流下距離分布を比較すると、土石流単体のものは比較的流下距離が短く、上流部分に崩壊を伴って発生した土石流の流下距離は長いという傾向が見られた。加えて、土石流の発生地域と、土石流危険渓流指定箇所を比較した結果、危険渓流指定箇所内での土石流発生率は 57.7%であった。

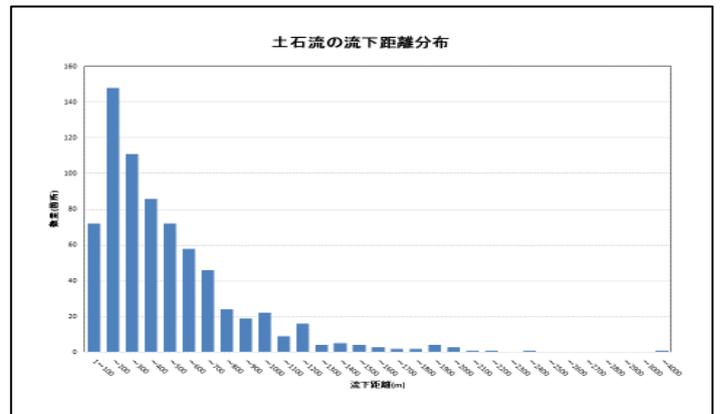
図 2 土石流の流下距離分布

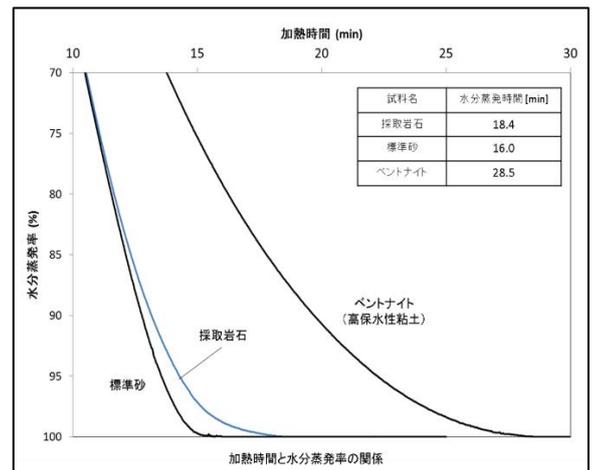
現地踏査で採取した河床鉱物を含む渓床堆積物を分析することで、調査対象地域の土石流の発生メカニズムを検討した。採取した岩石に X 線回析分析を行ったところ、石英や長石等の鉱物がほとんどで粘土鉱物を含まないことが分かった。また、図 3 に保水力評価試験の結果を示す。水分蒸発時間が標準砂 16.0 min に比べ採取岩石は 18.4 min で、対象地域の斜面を構成する岩盤の保水力は低い。以上から、当該地域では硬く緻密な岩盤斜面が連続し、加えて岩盤の保水力が低いために多量の降雨は斜面内部に吸収・保水されることなく斜面表面を一気に流れ下り土石流化したものと考えられる。土石流の発生メカニズムとして最も多いのは①のケースであると考えられる。

図 3 保水力評価試験結果
