軽油タンクピット新設工事における基礎岩盤の確認とコンクリートひび割れ対策

東北電力(株) 女川原子力発電所 法人会員 ○金子 生樹
 東北電力(株) 女川原子力発電所 法人会員 小池 猛雄
 東北電力(株) 女川原子力発電所 正会員 伊達 政直
 東北電力(株) 女川原子力発電所 法人会員 門脇 和彦

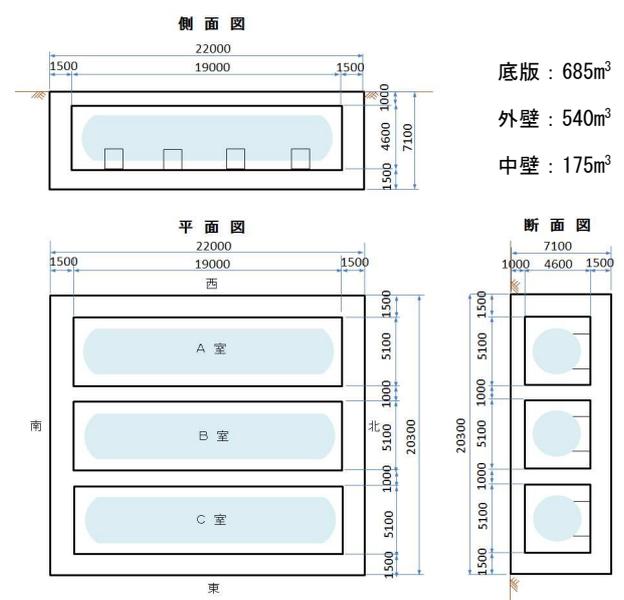
図-1 地下軽油タンクピット構造図

今回設置した地下式の軽油タンクピットは、図-1に示すとおり部材厚が1.0~1.5mでありマスコンクリートとしての取扱いが必要となる他、コンクリート打設時期が7月~10月となり温度ひび割れの発生が懸念されたことから、複数の案を対象としてひび割れ抑制対策を検討した。なお、本構造物は危険物貯蔵所との取扱いとなることから、過去の事例を参考に、目標ひび割れ幅0.2mm以内を目安とした。

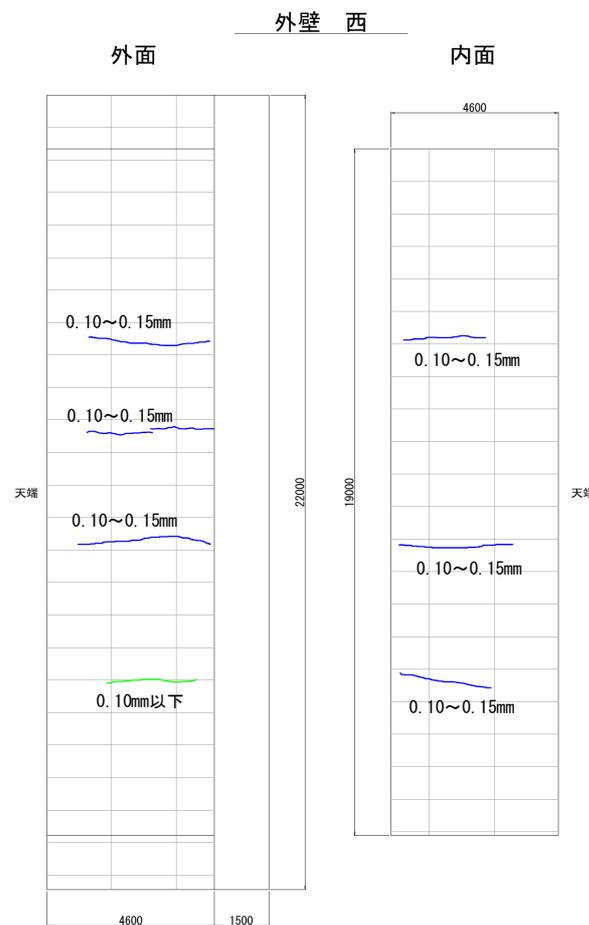
図-2 ひび割れ発生状況（西側外壁の例）

コンクリートの打設は，底版を平成27年7月に，外壁・中壁を平成27年10月に実施し，十分な強度が発現してから脱型した。脱型後にひび割れ発生状況を確認したところ，底版においてひび割れは確認されなかったが，外壁・中壁においては，それぞれ縦方向に数本のひび割れが確認された（図-2参照）。ひび割れ幅はすべて0.2mm以下であったが，外面と内面ではほぼ同一箇所に確認されていることから貫通ひび割れと推定された。

「コンクリートのひび割れ調査，補修・補強指針-2013-」¹⁾に基づき，補修要否の判定をすると「基本的には補修不要」と判定できるが，外壁外面においては埋戻しにより経過観察が不可能となること，ひび割れの発生状況から貫通ひび割れと考えられることから，外壁外面については「補修を実施する」と判断した。

今回の補修対象箇所は，埋め戻し後は地下水に曝されることとなることから，補修材がひび割れに浸透し，浸透後も柔軟性を有し追従性および止水性が期待できる「表面含浸工法」による補修を採用し施工した。
