在来線軌道直下における HEP&JES 工法に関する施工計画及び実績報告

東日本旅客鉄道株式会社東北工事事務所 正会員 ○若狭 周汰
 東日本旅客鉄道株式会社東北工事事務所 非会員 内藤 圭祐
 東日本旅客鉄道株式会社東北工事事務所 非会員 花田 正喜

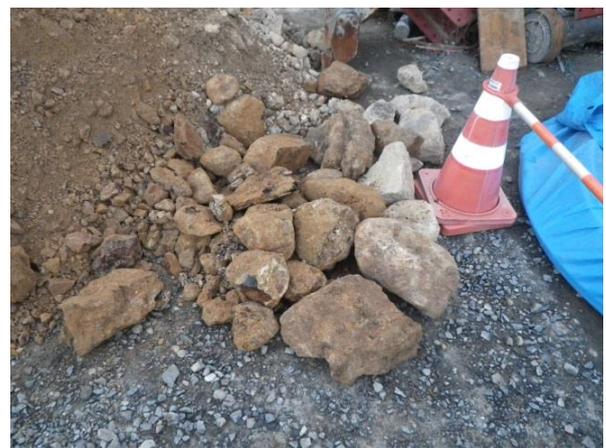
図-3 掘削土（玉石約500mm）

当該現場は、地質調査結果より本構造物直下の地質分布は下位に粗粒凝灰岩、上位に砂岩とシルト岩が互層となっていることがわかり、岩盤が比較的浅く分布している結果であった。エレメントけん引箇所盛土層は、周辺トンネル掘削工事で発生した岩ズリが盛土材として使用されており、施工前の試掘でも500mm程の玉石の出土を確認している(図-3)。弊社では HEP&JES 工法を多く用いて施工しているが、過去の文献では玉石等によりエレメントけん引が不可能となり、機械掘削から人力掘削に変更した工事件名も報告されていることから、本現場においても現場特情にあわせた施工計画の策定を要した。施工計画の内容を次に示す。

本現場は土被りが約 3.8m と大きいため、社内での設計施工マニュアルによると線路閉鎖間合い作業である必要性は無いと判断出来る。しかしながら岩ズリ等の混入や玉石の出土による盛土沈下が考えられるため、基準エレメント、上床版隅角部エレメントの施工については線路閉鎖間合いにて行うこととし、列車の安全を確保することとした。また、掘削はすべて人力とし、常に切羽の状況を監視しながらけん引するとともに、玉石が出土した際ははつりによって部分撤去するか、全撤去のうえ空隙に土嚢を詰めて養生しながらけん引することとした。その他、標準部、下床版隅角部、調整部におけるけん引時の施工条件は（図-4）のとおりとした。

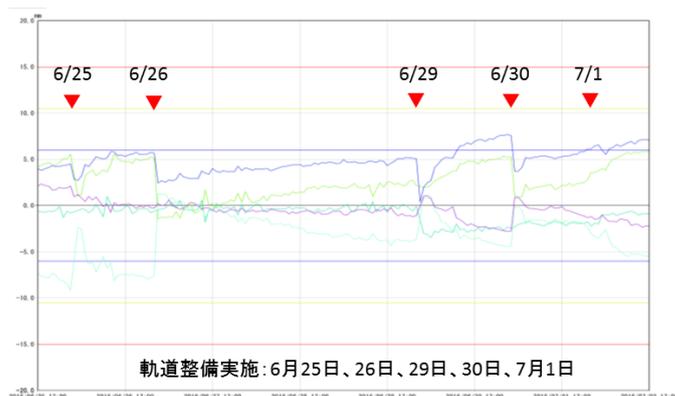
図-5 軌道変位と軌道整備状況（抜粋）

軌道変位と整備状況を（図-5）に示す。隅各部（上床版）の施工後に実施した軌道整備が、直後は良い値が出ているもののすぐに悪化し、翌日の作業において再度軌道整備を実施しており、その後も上床版隅各部の施工が完了するまでに計15回の軌道整備を実施した。上床版の施工後は大きな軌道変状もなく緩やかな変状が続き、最終的な軌道整備回数は10月末までに21回と、計画の10倍の整備回数となった。

過去の文献より、土被りが大きいとけん引による沈下の影響範囲が拡大する代わりエレメント一本あたりの沈下量は少ないと報告されていたが、本工事においては3.8mと大きいにもかかわらず、上床版施工直後の沈下が軌道に影響を与える結果となった。こ

れは掘削において玉石を抜いたことで地層のかみ合わせが変わり、発生した空隙が列車振動やエレメントけん引による振動によって沈下したことをはじめ、多くの要因が重なったために軌道整備を実施しても変状が生じたのだと考えられる。これより土被りが大きい箇所でも、玉石が多く分布している地層では掘削・けん引時に軌道変状を生じる恐れがあるため、土質状況より施工条件を定めることが適切であると考察する。
