## 既設 PC 桁の撤去に伴う、グラウト充填に関する調査結果と今後の品質管理に関する一考察

東日本旅客鉄道（株）東北工事事務所 正会員 ○神内 亮太  
東日本旅客鉄道（株）東北工事事務所 正会員 佐藤 豊

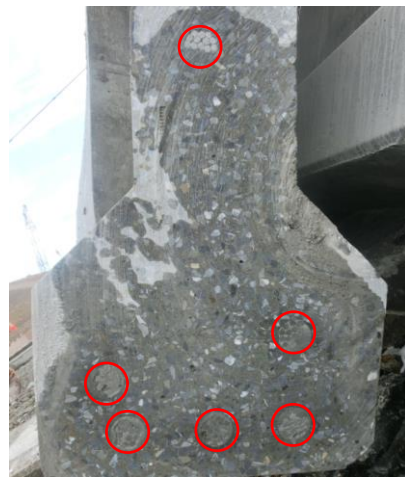
写真-2 主桁切断面

主桁の切断面を確認すると、PC ケーブルは 6 箇所設けられており、鋼材は 7 本より線を 12 本使用していた（写真-2）。主桁の断面は、全ての 8 断面（主桁 4 本×2 断面）を確認したところ、一部わずかな空隙はあったが、未充填と言えるものは無く、しっかりと充填されていた（写真-3）。

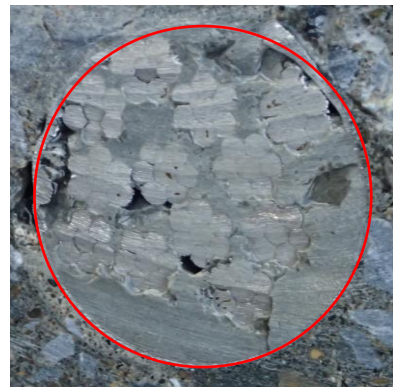
写真-3 主桁切断面（拡大）

主桁のグラウトは全て充填されており、横桁のグラウトが下側のみ未充填であったのは、施工方法の違いによるものと推測できる。主桁の PC ケーブルの緊張およびグラウトの注入は、現場ヤードで全て行い、その後、桁を架設する方法であったと推測できる。地上でグラウトの注入を行ったことで、

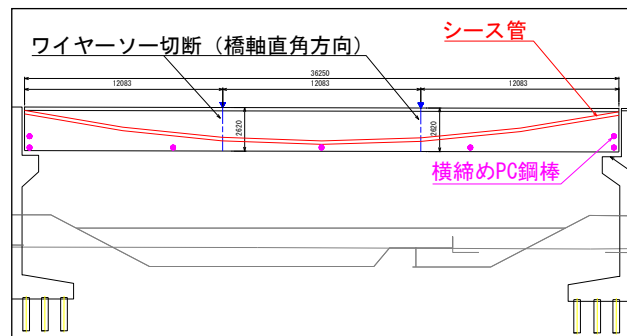
図-1 横締めケーブル確認箇所（河川面側のみ）

横桁の横締めケーブルは、目視で確認できる下側（河川面側）の部分が 7 箇所あり、鋼材は PC 鋼棒を使用していた。横桁の断面は、確認できた 21 断面（横桁断面 3 箇所×7 箇所）のうち 19 箇所が未充填であった（写真-4）。

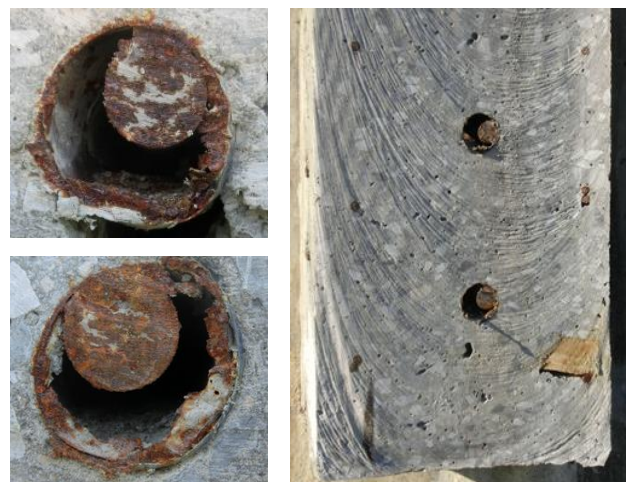
写真-4 横桁切断面（未充填）

しっかりと圧力を保持しながらグラウトを圧送できたと考えられる。しかし、横桁のグラウト注入は、主桁架設後に桁上から行わなければならない。桁上のグラウト圧送機から上側の横締めケーブルまでは距離も近く、グラウト注入時の圧力も安定するが、下側の横締めケーブルまでは距離があり、安定したグラウト注入が困難であったため、未充填が発生してしまったと考えられる。

横桁下側のグラウトの未充填は、同様の材料を使用している上側のグラウトが充填されていることから、施工管理の悪さが大きく起因していると推測できる。グラウト注入時、下り勾配のシース管の中では先に下側からグラウト材が流れていき、上側に空気溜りが発生する「先流れ」が起こりやすく、流量計によるグラウト注入量の管理が必要不可欠である。

当該橋りょうの施工時期は1970年であり、当時使用されていたグラウト材はノンブリーディングタイプではなく、また品質規格も現在ほど厳格に定められてはいなかった。したがってグラウト材が沈殿または分離し、練り混ぜ水が遊離することで、空隙が発生してしまう場合も考えられる。

今回、橋りょう撤去工事において、PC桁のグラウト注入断面を目視にて確認することができた。主桁のグラウト断面はしっかりと充填されていたが、横桁は未充填のものがほとんどであった。これらは施工方法の違いから、十分な施工管理が行えていなかったと考えられる。また、その他の要因として、過去のグラウト材の品質の悪さも挙げられる。グラウト材の品質規格も厳しくなり、ノンブリーディングタイプとして改良されている今日、未充填を防ぐためには、注入方法を十分に検討し、施工管理する必要がある。近年は真空ポンプを併用したグラウト注入方法も用いられているが、コストが増えてしまうデメリットもある。桁長や注入経路の延長等を鑑み、施工性およびコストの総合的な視点から、真空グラウト工法の適用を検討する必要がある。
