## 新幹線軌道と分岐器敷設に関する施工実績及び管理計画

本工事は新幹線車両基地内において、既存線間の狭隘スペースに新たな車両留置線を2線増設する工事である。本報告では、当該箇所の現場特情を踏まえた軌道・分岐器敷設の施工計画・実績を述べるとともに、使用開始に至るまでに生じた軌道変状とその管理に関する計画を報告する。

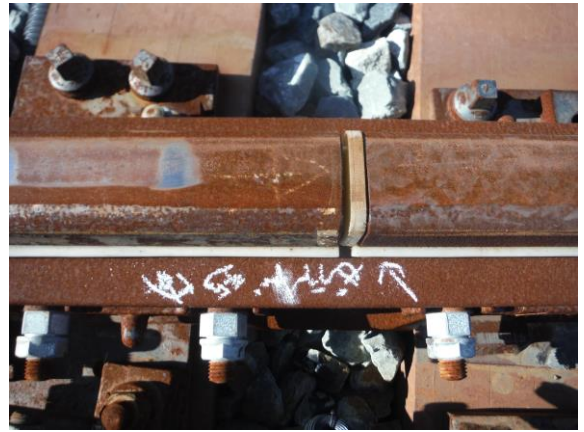
##### ②遊間の開き、絶縁継目のずれ（写真-1）

②、③は温度変位によるレール伸縮が原因と推定される。通常、遊間検査は1年に一度検査を行い、必要に応じて修繕を行なうが、未使用線区である当該箇所においても2年の経過により変位が生じたことが考えられる。

写真-1 遊間の開き、絶縁継目のずれ

##### ②：遊間整正を行い、適正な遊間と絶縁位置に戻す。

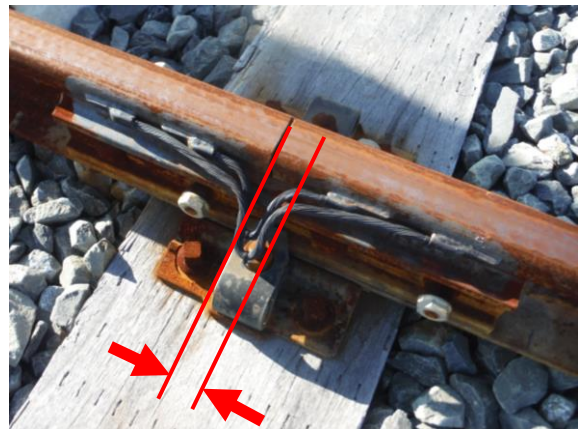
##### ③レール継目と座金位置のずれ（写真-2）

写真-2 レール継目と座金位置のずれ

##### ③：遊間整正後、レールの継目位置に合わせてマクラギ位置整正を行なう。

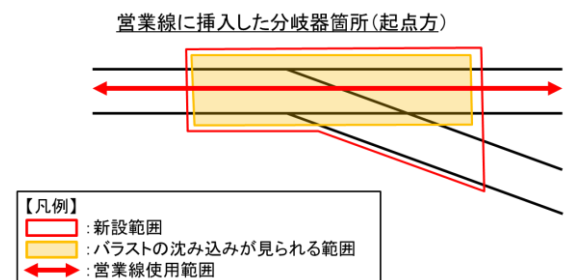
##### ⑤トングレールのずれ、密着・接着不良

転てつ機周りの調整でも解消しなかったことから、分岐器全体で歪みが生じている可能性がある。特に営業線に挿入した分岐器は片側のみ使用されている。片側固定の偏った状態で長期間使用していたことから、バラストの沈下にも偏りが生じ、分岐器全体に歪みが出たものと考えられる（図-4）。

図-4 新設バラストの沈下箇所

##### ⑤：沈下に対してはバラスト充填と突き固めを行なうが、解消されない場合には分岐器全体の軌道整備と信号によるロックボルト調整により是正する。
