## 津波により被災した J R 山田線鉄道橋りょうの桁架設と橋脚補修の施工計画

東日本旅客鉄道（株） 東北工事事務所 正会員 ○中澤 尚樹  
東日本旅客鉄道（株） 東北工事事務所 フェロー 瀧内 義男

本稿では、被災した山田線のうち、宮古駅構内の第 34 閉伊川橋りょうの復旧工事について報告する。

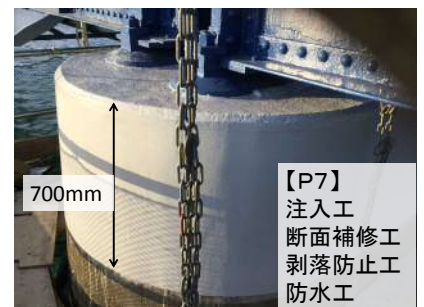
写真-2 P7 橋脚 補修完了写真

残存した橋台・橋脚 12 基は、衝撃振動試験により健全であることを確認できたが、津波による断面欠損の他、経年劣化が著しく、0.2mm 未満のひび割れが多数あり、注工のみでは対応しきれない状態であった。また、橋脚の補修履歴等を調べた結果、過去に注工補修を行った形跡や記録があったため、過去の補修工法同様の工法のみでは、根本的な対策にならなかった。

橋脚のコア抜き調査を実施し、ひび割れ状況を確認した上で補修方法を選定した。なお、補修範囲については列車荷重が杓から45°で分布すると考え、橋脚天端から700mmの範囲を対象とした。ひび割れの補修方法は0.2mm以上についてはセメント系スラリーの注入剤を使用し、また0.2mm未満のひび割れや表面劣化が著しい箇所については、剥落防止工として繊維シートによる補修を行った。また、橋脚の断面欠損が生じている箇所については、断面補修としてポリマーセメントモルタルを使用して補修した。さらに、各補修の完了後、全ての橋脚天端に対し、水の浸入による劣化を防ぐため、防水工として超柔軟厚膜形アクリルゴム系表面被覆材を塗布した。これにより、雨水等を完全に遮断することができた（写真-2）。
