## 樹脂注入併用型下面増厚工法による生保内橋床版補強工事報告

一般社団法人 日本建設保全協会 正会員 ○宗 栄一  
 （元）秋田河川国道事務所角館国道維持出張所 小松 剛  
 新日本技研株式会社 正会員 西川 貴志  
 伊藤建設工業株式会社 杉山 幸一

## 2-1 橋梁概要

## 2-2 工事概要 【施工期間：H27.10～H28.2】

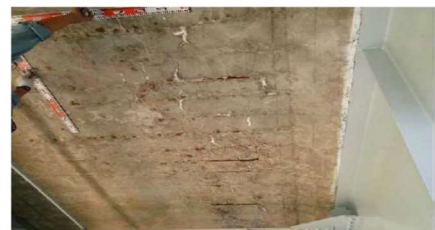
写真1 床版のひび割れ状況

床版のひび割れ状況を写真1に示した。床版支間部で2方向ひび割れが生じており、密度は低いが生ひび割れ幅が大きいものがあり、角落ちも見られる。貫通ひび割れの可能性は低い。しかしながら、舗装補修跡が見られ、床版下面の変色状況から雨水が浸透している可能性が考えられる。また、平成25年度の舗装補修工事の際、床版上面の一部が砂利化しており、この砂利化部分の撤去作業時に床版が抜け落ちた。以上より、「コンクリート標準示方書」等を参考にして、床版の損傷度は状態ⅢからⅣへの移行段階と判断した。

「A 案：既設床版の上下面に補強鋼板を配置して貫通ボルトで連結一体化して補強する方法」、「B 案：既設床版下面に補強鋼板を設置して、隙間にエポキシ樹脂モルタルを充填して補強する方法」および「C 案：既設床版の下面に網鉄筋を配置してポリマーセメントモルタルで増厚し、同時にエポキシ樹脂注入を併用する補強方法」の内、経済性で最も優れ、施工性や交通への影響、維持管理性にも優れる「C 案：樹脂注入併用型下面増厚工法（NETIS CG-110038-A）」を採用した。

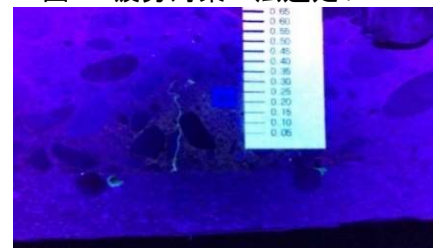
写真 2 実橋床版の樹脂注入状況

また、ひび割れ樹脂注入が同時施工出来るため、最近実績が増加し、本橋より損傷が多い橋梁でその効果の確認報告\*1 があり、実橋床版ひび割れへの樹脂注入(写真 2) も報告\*2 されている。

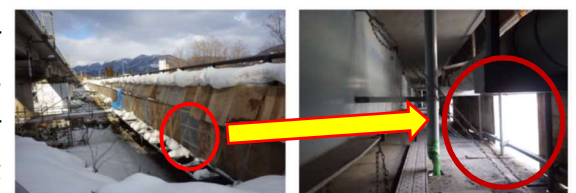
写真 4 明かり窓状況

工事全体の施工フローを図 4 に示した。床版上面の補修を終日片側交互通行規制で先行して施工した。防水工は、当初シート防水だったが、床版上面の不陸が大きく既設床版との馴染みが悪いことが予想されたため塗膜防水に変更した。床版下面は全面密閉養生された狭隘な吊足場上の作業なので、作業関係者全員と事前協議して作業工程を周知徹底して取り組んだ。また、10m おきに透明板を張付けて明かり窓（写真 4）として照明を補助、加温養生による酸欠対策として、養生後の翌日は酸素濃度確認等の安全管理を実施して無事故無災害で完工できた。
