## 開通後 30 年経過した急傾斜地盤上の高盛土の点検結果と課題について

(株)ネクスコ・メンテナンス東北 十和田事業所 法人会員 ○菅田 伸  
 (株)ネクスコ・メンテナンス東北 保全部 法人会員 水嶋 清光  
 (株)ネクスコ・メンテナンス東北 十和田事業所 法人会員 斉藤 直哉

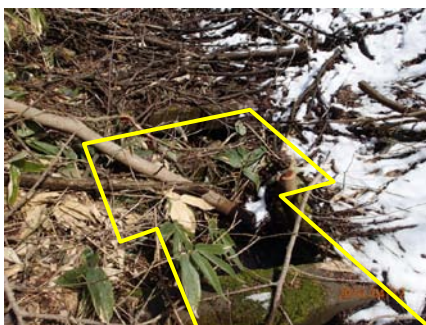
- ①盛土内、地山の崩壊・すべりは、水の浸入防止が図られていたために、その症状はなく安全であると判断される。これは、中央分離帯コンクリートシールやロールトガッターの目地にその症状が出るのが一般的で、接近目視点検で確認した。
- ②課題 1) の下段 2 段の 500~0 の玉石の劣化はなく、その機能は十分果たしていた。
- ③課題 2) 8) 段切り後の地山と盛土の接点と水平上に高さ 3.5m ピッチに設置した排水層（ジオテキ）により盛土内に雨水などが侵入し、地下水の上昇や乾湿の繰り返しのよる盛土材の泥濘化（スレーキング化）は進行していないものと判断される。
- ④課題 3) 横断パイプカルバートの呑口の土砂詰まり（写真-2）は下り線 615.25KP の町が管理する側道の外側にあり、今回は緊急に対処する必要性から高速道路側が除去した（写真-3）。
- ⑤課題 4) 5) に関してコンクリート格子枠、パイプカルバートの吐口は健全であることが確認できた。
- ⑥課題 6) の小段排水の不等沈下と 7) の用地境界沿いの排水溝とコンクリートシールの不等沈下や跳水・越水は滞水箇所と土砂詰まり箇所があり、早急に対処する必要がある。
- ⑦課題 9) 盛土のり尻のフトン籠と鋼製大枠の腐食、玉石の劣化は進んでいないことが確認できた（写真-4）。盛土材のスレーキング対策として排水層（ジオテキ）を地山と盛土の接点、盛土の高さ方向 3.5m ピッチに設置、盛土のり尻に鋼製大枠やフトン籠を設置し、地下水の侵入上昇を押さえるという 30 年前の設計の方針が保全されており健全な状態であることを確認できた。

写真-2 パイプカルバート呑口の土砂詰まり

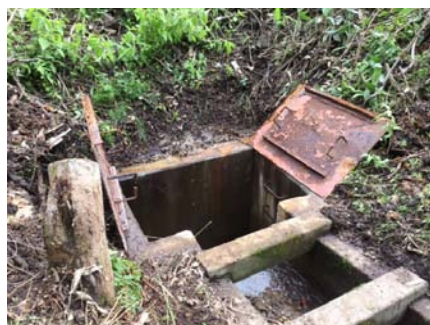
写真-3 パイプカルバート呑口の土砂詰まりの解消

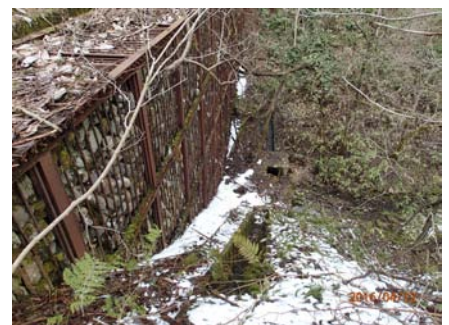
写真-4 鋼製大枠の現況
