## 秋田県における防雪柵の実態調査

秋田大学 学生会員 ○小林 卓矢  
 秋田大学 学生会員 藤田 智郁  
 秋田大学 正会員 野田 龍

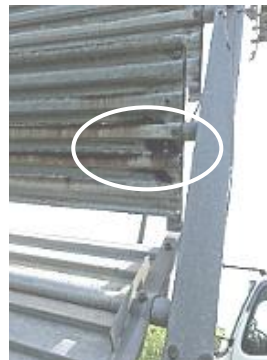
吹き払い柵の防雪板において特に下2枚に多くの錆が発生し、設置から30年以上経過している防雪板においては穴が開いている箇所も見られた。吹き払い柵の防雪板は波型プレートが使われているが一部の凸部分は錆のみで、凹部分では極度の腐食が見られ防雪板に穴が開いていた（写真1、丸部分）。

写真1. 防雪板の腐食状況

- 防雪柵の設置種類から管内によって期待する効果が異なる。
- 最も多く設置された種類は年により変化している。また延長数にも違いが生じており、平成10年が最も長く、平成22年が最も短かった。
- 事業費は平成14年度を境に減少しており、この変動は労務単価の変動に影響されていると考えられる。
- 構造上劣化や破損しやすい箇所があり、維持管理を行っていくにあたり接合部周辺、下の防雪板、支柱を中心に行っていく必要があると考える。

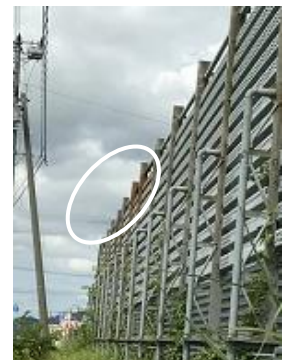
支柱においては一部錆が生じており、特に上部で錆が進行していた（写真2、丸部分）。

写真2. 支柱の腐食状況
