2017年7月秋田豪雨による雄物川洪水氾濫の現地調査

秋田大学 ○正員 松富英夫 学生員 今野史子

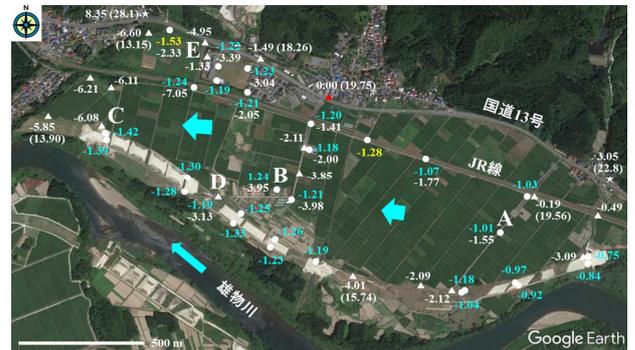
図-1に本氾濫域における最大浸水痕跡水位(白○地点)と地盤高(白△や赤▲地点)の調査結果を示す.数値は水色が最大浸水痕跡水位で,白色が地盤高である.黄色数値は氾濫域際に堆積した漂流ゴミ(枯草)上端や植生上の浸水痕跡を最大浸水痕跡水位としたもので,低めである.これらの水位や地盤高は国道13号沿いの一等水準点(白☆地点,TP 22.8 m)と対応づけられている.

本氾濫域におけるA-B間の水面勾配と地面勾配は各々(1.24-1.01)/920≒1/4,000と(3.95-1.55)/920≒1/380で,B-C間は(1.42-1.24)/740≒1/4,100と(6.08-3.95)/740≒1/350である.水面形はM₁曲線である.定常等流と広矩形を仮定し,マンニングの粗度係数を0.04とすれば,B点近傍の浸水深3.98-1.21=2.77 m,D点の浸水深3.13-1.19=1.94 mに対する最大浸水位時の氾濫流速は各々0.78 m/sと0.61 m/sと評価される.フルード数は各々0.15,0.14と評価される.

一方,B点近傍とD点にある窓なしの農業用倉庫(幅3.8 m×奥行6.5 mと3.4 m×4.8 m)の前背面における浸水痕跡水位差⁴⁾は各々0.048 mと0.031 mであった.よって,氾濫流速は,エネルギー損失を無視したベルヌーイの定理から $\sqrt{(19.6 \times 0.048)} \approx 0.97 \text{ m/s}$ と $\sqrt{(19.6 \times 0.031)} \approx 0.78 \text{ m/s}$,平坦地の氾濫流と考えると流速係数を0.6とすれば⁴⁾, $0.6 \times 0.97 \approx 0.58 \text{ m/s}$ と $0.6 \times 0.78 \approx 0.47 \text{ m/s}$ と評価される.本氾濫域は湛水性の傾斜域で,流速係数0.6は不適と考えられる.流速係数を0.8とすれば,氾濫流速は各々0.76 m/s,0.62 m/sとなり,マンニング式から評価したものとほぼ同じになる.以下,経験値として氾濫域の流速係数は0.8を採用する.

図-1 大仙市峰吉川地区(雄物川右岸)における雄物川の溢水氾濫による最大浸水痕跡水位などの空間分布(Google Earthに加筆.赤▲地点を基準.白☆は一等水準点,▶は推定氾濫方向,(○)内は標高,単位m).本地区で確認できた最大浸水深は5.81 m.

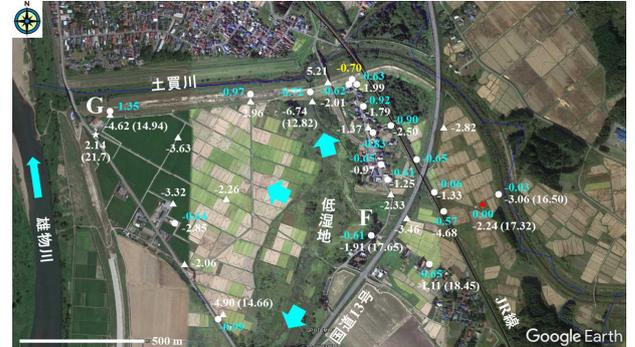
図-2 大仙市刈和野地区における右支川土買川の外水と内水の氾濫による最大浸水痕跡水位などの空間分布(Google Earthに加筆.凡例は図-1と同じ).確認できた最大浸水深は6.02 m.

3.2 大仙市刈和野地区 図-2に本地区における最大浸水痕跡水位と地盤高の調査結果を示す.凡例は図-1と同じである.本氾濫域も湛水性で,内水と国道13号以東の雄物川の右支川土買川からの外水による.

本氾濫域におけるF-G間の水面勾配と地面勾配は各々(1.35-0.61)/1,190≒1/1,610と(4.62-1.91)/1,190≒1/440である.本氾濫域は低湿地があるなど地形や流向が複雑である.

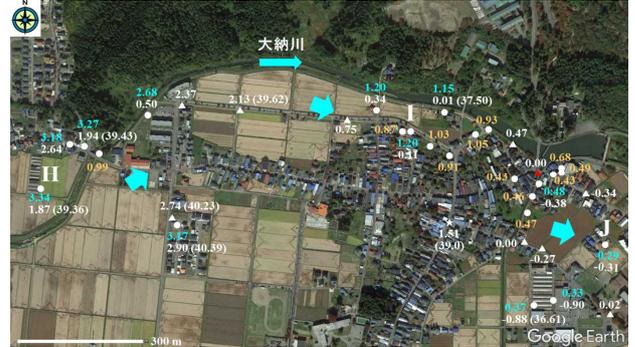
図-3 横手市大森町地区における左支川大納川の外水と内水の氾濫による最大浸水痕跡水位などの空間分布(Google Earthに加筆.一部を除き,凡例は図-1と同じ).最大浸水深は2.18 m.

3.3 横手市大森町地区 図-3に本地区における最大浸水痕跡水位と地盤高の調査結果を示す.凡例は図-1と同じで,白○地点の橙色の数値は浸水深である.本氾濫域は内水と雄物川の左支川大納川からの外水による.

本氾濫域におけるH-I間の水面勾配は $(3.34-1.20)/915 \approx 1/430$ 、I-J間は $(1.20-0.29)/544 \approx 1/600$ である。H-J間の地面勾配は $(1.87+0.31)/1381 \approx 1/633$ である。流下するにつれて、水面勾配は緩く(M₁曲線)、浸水深が小さくなっている。水面勾配に比べて地面勾配が緩い。これは河川から越流した氾濫水が幅広に拡がったためである。

定常等流と広矩形を仮定し、マンニングの粗度係数を0.04とすれば、H-I間の平均浸水深 $(0.99+0.43+0.86+0.87)/4 \approx 0.79$ m、I-J間の平均浸水深 $(0.86+0.87+0.47+0.60)/4 \approx 0.70$ mに対する最大浸水位時の氾濫流速は各々1.03 m/sと0.81 m/sと評価される。フルード数は各々0.37、0.31と評価され、本氾濫域も湛水傾向を持った氾濫域と言えよう。

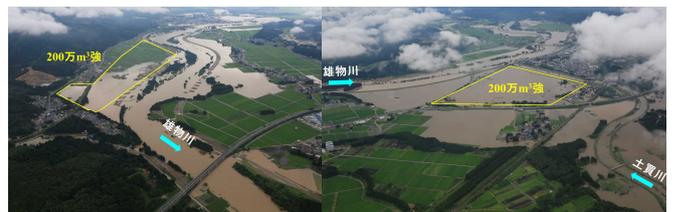
4. 氾濫域の貯留量 代表的な2氾濫域（峰吉川と刈和野地区）における最大浸水位時の氾濫面積 A_I と貯留量 V_I を概算する。図-4に7月24日撮影の2地区の写真を示す¹⁾。

図-4 大仙市峰吉川地区(左図)と刈和野地(右図)における最大貯留量評価域(国交省提供写真に対象域を加筆)

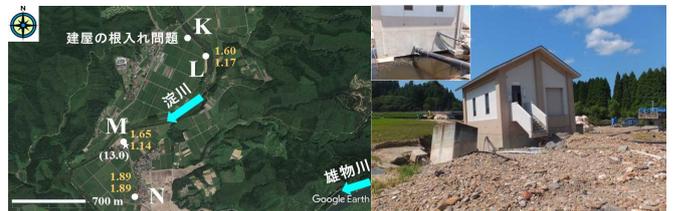
図-5 大仙市淀川地区(Google Earthに加筆。凡例は図-3と同)

の低い最近の住家がなかったことが考えられる。3)の例として、図-1中のB点近傍の農業用倉庫や図-5に示す雄物川の右支川淀川の中・下流部境界域(淀川地区)におけるN点の農業用倉庫(4.7 m×7.4 m)がある。N点の倉庫は浸水深が1.89 mに達したが、気密性の問題と前背面における浸水痕跡水位差がなく、最大浸水位時の倉庫周辺の氾濫水が淀んでいたため、浸水被害に止まった。

5.3 揚排水機場建屋の根入れ問題 図-5に示す淀川地区のK点において2.3 m程根入れした揚水機場のRC造建屋(7.9 m×8.6 m)が溢水した氾濫流による洗掘で傾斜・回転した。下流側から見た被災状況を図-6に示す。この建屋は道路橋の下流約140 m、河川右岸法肩から約25 mのところの位置し、建屋周りは舗装されていた。建屋の陸側は水田であるが、氾濫水が大規模に湛水するところではない。この建屋から川沿い約250 m下流のL点に位置する簡易水道浄水場のRC造建屋(7.9 m×6.9 m)は洗掘被害を受けず、建屋前背面における浸水痕跡水位差は1.60-1.17=0.43 mであった。氾濫流速は流速係数を0.8とすれば $0.8 \times \sqrt{(19.6 \times 0.43)} \approx 2.3$ m/s、著者の前面浸水深を用いる評価式⁴⁾によれば $0.66 \times \sqrt{(9.8 \times 1.60)} \approx 2.6$ mと評価される。この浄水場建屋はそばの河畔林に守られており、被災した揚排水機場建屋における氾濫流速は上流の橋の影響もあり、ここより大きいと推定される。今回の被災により、揚排水機場建屋の根入れ深さの再検証が必要と思われる。
