切土法面における凍上劣化現象の現地調査

(株) カネナカ技研 非会員 ○岩谷 孝介, 中居 浩士
 東陽測量設計 (株) 正会員 太田 徹
 八戸工業大学 正会員 橋詰 豊, 金子 賢治

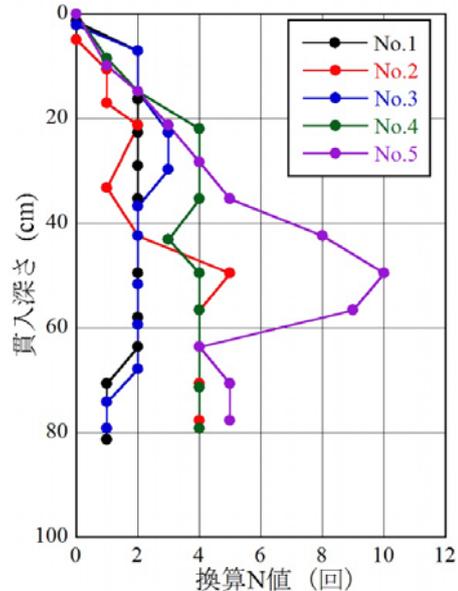
図-3 貫入深さと換算N値の関係

簡易動的コーン試験から得られた換算 N 値と貫入深さの関係を図-3 に示す。全現場において地表面からの貫入深さが深くなるにつれて換算 N 値が大きくなる傾向にある。施工から年月が経過したことにより、冬期に凍上した地盤が春期に融解する現象が繰り返し発生することにより、表層付近の地盤が脆くなるためではないかと考えられる。
