## 海上栈橋として供用後 46 年経過した PC 桁の耐荷性と耐久性に関する検討

(株)郡山測量設計社 正会員 ○神永 秀明 (株)東日本建設コンサルタント フェロー 長尾 晃  
 日本大学 正会員 子田 康弘 日本大学 フェロー 岩城 一郎

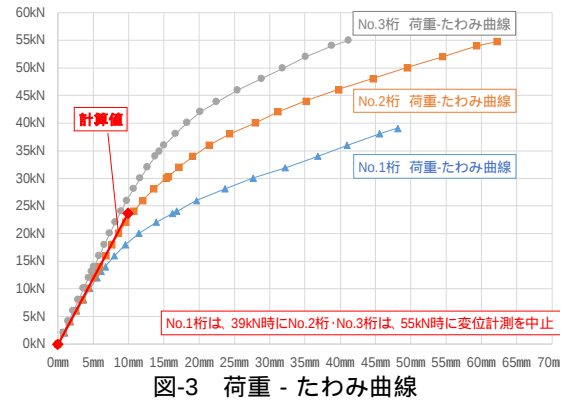
図-3 荷重 - たわみ曲線

の場合は、最大荷重が 68.1kN であり、設計荷重との比は 3.1 倍であった。No.2 桁、No.3 桁は、設計荷重に対し約 3 倍の耐荷力を有していたことになる。すなわち、コンクリートの設計基準強度 (50MPa) の約 3 倍の安全率 (16MPa) と同等であった。よって、破壊までに至った No.2 桁と No.3 桁は設計時の耐荷力を解体時点でも十分満足していたものと評価できる。荷重 - 変位関係に関しては、図-3 より、No.1 桁、No.2 桁、および No.3 桁ともに計算値とほぼ同等であることから、設計で想定した使用状態を満足していたと評価出来る。これより、本栈橋は竣工時の構造性能がほぼ低下することなく供用されていたと考えられる。

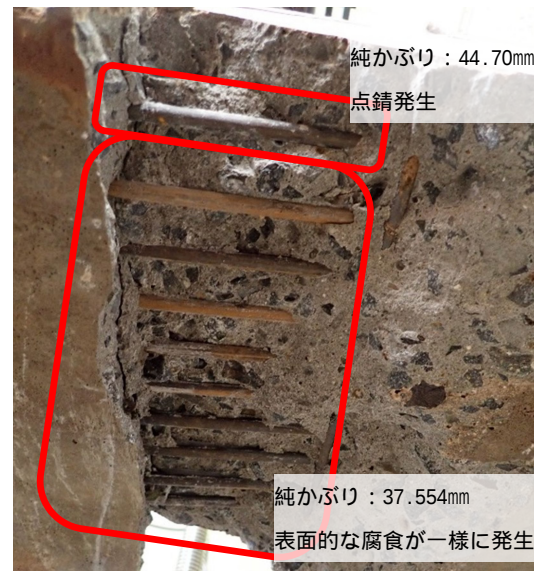
次に、塩害環境下にあった本栈橋におけるコンクリートと PC 鋼線の物性を評価した。なお、PC 鋼線の腐食減量率は測定中のため発表時に報告する。まず、3 体の桁全てにおいてコンクリート表面に鋼材腐食に伴うひび割れや剥離は確認出来なかった。次に、桁内部の鋼材をはつり出したところ、No.1 桁には腐食は確認できなかった。No.2 桁では、純かぶり 38mm の PC 鋼線に表面的な腐食が、純かぶり 45mm の PC 鋼材は点錆が確認できた。このように、僅かなかぶりの差で腐食の状態に多少違いが生じたと考えられる。写真-2 には No.2 桁の PC 鋼線の目視観察を示した。

写真-2 No.2 桁の鋼材の腐食状況

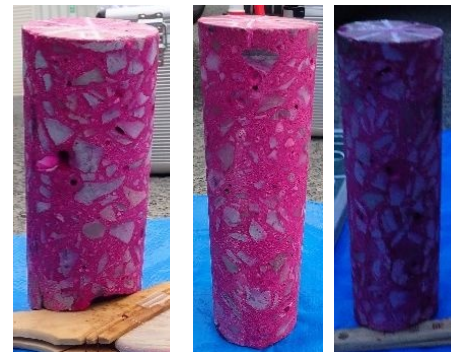
写真-3 に中性化試験の結果を示す。写真より、中性化の進行はほぼ認められず、中性化深さは、平均で 0mm であった。よって、中性化が鋼材腐食を誘発させる原因とはならなかった。図-4 に塩化物イオン濃度分布を示す。表面は桁側面であり、海側の地覆側の面である。図より、分布を見る限り高濃度の塩分が侵入してはならず、コンクリート内部は鋼材に著しい腐食が発生する状態ではなかったと判断させる。0mm-10mm でも  $3.0\text{kg/m}^3$  を超えず、かぶり位置は約  $1.3\text{kg/m}^3$  と腐食発生限界塩化物イオン濃度の  $1.2\text{kg/m}^3$  を僅かに超える程度で腐食の目視観察の程度と概ね調和した。塩分は 120mm まで侵入しているが 40mm 以降の平均濃度は  $1.23\text{kg/m}^3$  であった。つまり、このコンクリートは供用期間において著しい鋼材腐食を誘発するような塩分侵入は認められなかった。

写真-3 中性化試験結果
