## 鋼板接着された床版の樹脂注入併用型下面増厚工法による再補強工事報告

一般社団法人 日本建設保全協会 正会員 ○宗 栄一  
元 山形県最上総合支庁建設部 伊藤 弘太  
株式会社パスコ 福岡 正秀  
升川建設株式会社 宮林 英一

## 2. 橋梁および工事概要 (図 1 および 2 参照)

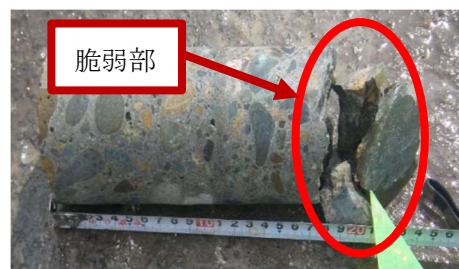
平成 23 年度に P4～A2 径間で行った補修工事において、床版上面の一部が土砂化していることが判明し、劣化部撤去前の圧縮強度をシュミットハンマーを用いて調べたところ 11～24N/mm<sup>2</sup>であった。また、床版上面からコア採取を行ったが、土砂化は表層だけに留まっていると考えられる。しかしながら、コアの床版下面（鋼板接着）側に脆弱化した部分(写真 1)が見られたので本工事で事前に一部の鋼板を剥がして床版下面の状況を確認し、再度三者会議にて検討した。

写真 1 採取コアの状況

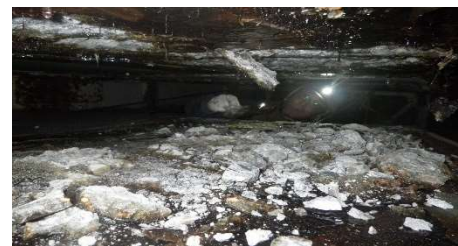
鋼板を剥がした状況を写真 2 に示した。この状況は最もコンクリートの損傷が著しい箇所、鋼板と共にかぶりコンクリートが剥落した。なお、このような状況は稀だが、鋼板を剥がした後の打音検査で広範囲の浮きを確認された。これらの状況から鋼板接着浮き部への樹脂注

写真 2 鋼板を剥がした状況

入による再補強は効果が期待できないと判断した。

再補強工法は、長寿命化を考慮して対策後の目視可能な3工法を比較検討(表1)した。その結果、経済的で土研の輪荷重走行試験で補強効果と疲労耐久性\*1や実橋床版の切出し調査でひび割れ補修が検証されている\*2 第2案：樹脂注入併用型下面増厚工法(NETIS CG-110038-VR)を採用した。施工に関して現況床版の状況を考慮して、次の対策方針とした。①浮き撤去して断面修復後に再補強を行う。②鋼板撤去した時点で床版の耐力が低下するために片側一車線を再補強完了まで終日規制する。③通常はかぶり部に定着するアンカーを既設床版部に定着し、断面修復部と既設床版の一体化および既設床版のひび割れ補修等を期待して樹脂注入用アンカー削孔も既設床版部まで行う。

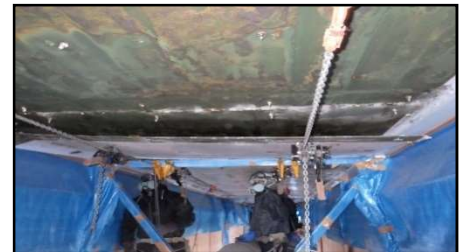
写真3 鋼板撤去の落下防止対策

前述の方針を踏まえ、床版再補強工事の施工フローを図3に示した。鋼板撤去は、事前にアンカーボルト切断後に添接板を先行撤去し、順次主鋼板を剥がした。鋼板の落下防止には写真3のようにワイヤーロープを用いた。鋼板撤去後、床版下面の打音検査を実施して浮き部を斫り既設鉄筋の防錆処理後に断面修復を行い樹脂注入併用型下面増厚工法を施工した。養生は狭隘な吊足場上の作業なので、一酸化炭素中毒や酸欠のリスクを考慮してジェットファーンズ(保温チューブを配管：写真5)を使用した。規制帯内の除雪作業(写真6)は、小型のロータリー車を用いて床版の負担軽減と一般車両との接触事故防止対策に努めた。常に作業関係者全員と事前協議して作業工程を周知徹底して取り組んだ結果、無事故無災害で完工できた。

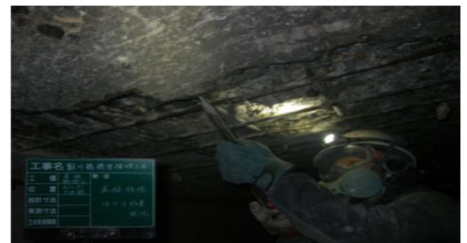
写真4 浮き部の斫り状況

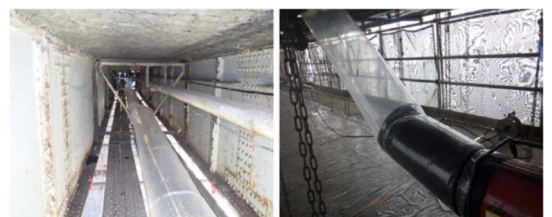
写真5 ジェットファーンズ養生状況

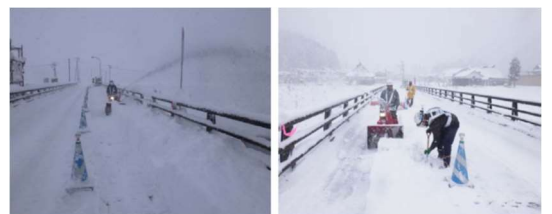
写真6 規制帯内の除雪作業状況
