## 津波により被災した JR 山田線鉄道橋りょうの復旧施工計画

東日本旅客鉄道（株） 東北工事事務所 正会員 ○大武 博史  
 東日本旅客鉄道（株） 東北工事事務所 フェロー会員 瀧内 義男  
 東日本旅客鉄道（株） 東北工事事務所 正会員 鳴海 渉

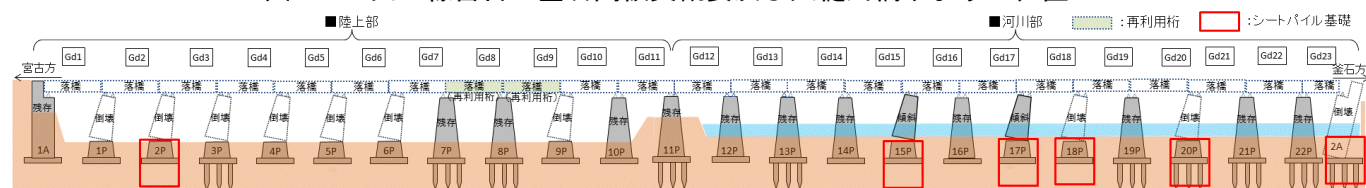
図-2 大槌川橋りょう被災概要

大槌川橋りょう（橋長375m、23径間）は岩手県大槌町内を流れる大槌川の下流域に位置しており、JR山田線（宮古～釜石間）で最大の橋りょうである。大槌川橋りょうは津波によって鋼桁23連全てが落橋し、橋台・橋脚は24基中10基が倒壊、2基が傾斜、12基が残存していた（図-2）。

落橋した鋼桁のうち、再利用可能と判定された2連は現場で補修し、その他の21連は新たに製作し、架設することとした。橋台・橋脚のうち傾斜の変状が見られないものは再利用することとし、陸上部で倒壊したものは打ち継ぎで構築する。また、河川部で倒壊した橋台・橋脚、陸上部で倒壊した橋脚のうち地盤面以下で傾斜が大きいものについては、支持力を確実に確保するため鋼矢板を用いた既設鉄道構造物基礎の耐震補強工法「シートパイル基礎工法」（以下シートパイル基礎）で復旧することとした（表-1）。

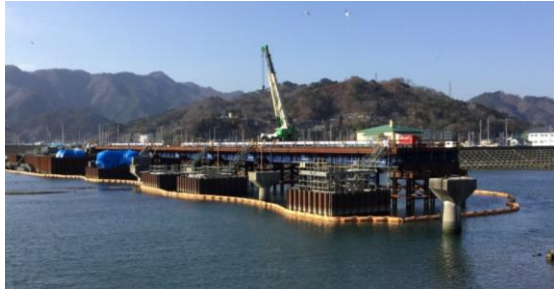
写真-1 シートパイル基礎による橋脚復旧状況

当該箇所の地盤は、GL～GL-40m 程度までが N 値 10 前後の砂質土と粘性土の互層であるため、橋台・橋脚の基礎を構築する場合には、杭長 40m 程度の杭基礎等が必要となるとともに、残存する基礎フーチングの撤去および新設が伴うことから、工期と工事費が増大することが考えられた。このため、当該橋りょう復旧では、津波で柱部が被害を受けたものの、フーチングが残存する橋台・橋脚 6 基の復旧についてはシートパイル基礎を採用することとした（図-2）。

シートパイル基礎は、仮土留および仮締切に使用したシートパイル（鋼矢板）を、直接基礎のフーチング（構造物基礎の底面部）と結合させた基礎形式のことである（図-3、写真-1）。

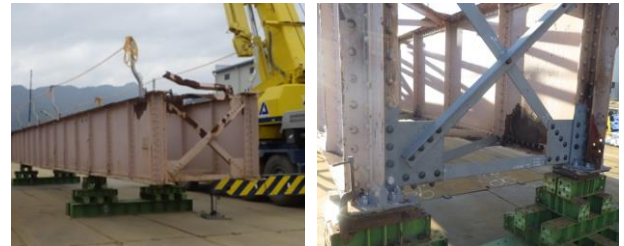
津波により落橋した鋼桁のうち、破断・き裂等の損傷が主桁などの主要部材になく、対傾構・横構等の 2 次部材の新規部材交換を行うことで再利用できると判断された Gd8、Gd9 の 2 連の鋼桁は現場補修を行うこととした（写真-2）。

写真-2 鋼桁補修前（左）及び補修後（右）

補修方法としては、部材の交換が可能な 2 次部材において、矯正が困難な過大な面外変形、破断またはき裂の生じている部材は新規部材への交換を行うものとした。また、主桁に生じた面外変形については加熱加圧矯正を行うこととした。なお、補修フローを図-4 に示す。
