## 東北地方太平洋沖地震により被害を受けた地中トレンチの復旧対策

東北電力（株）女川原子力発電所では、平成 23 年 3 月 11 日に発生した東北地方太平洋沖地震（以下、3.11 地震）に起因して、地中トレンチの一部で不同沈下等の被害が発生しており<sup>1)</sup>、順次復旧対策を実施してきた<sup>2)</sup>。本稿では、地中トレンチの被害状況および沈下抑制対策の概要について報告する。

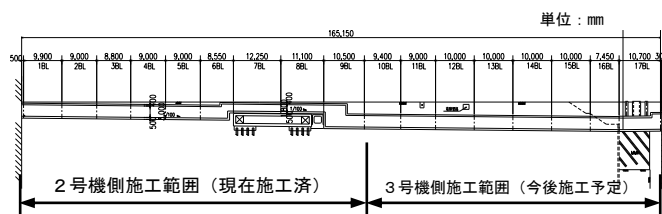
図－2 トレンチ全体縦断面図

本稿で報告するトレンチは、盛土上に構築された延長約 165m の地中ボックスカルバート（図－1，2）であり、2 号機制御建屋と 3 号機タービン建屋を連結するものである。このトレンチは、3.11 地震に起因した盛土部分の揺すり込み沈下により不同沈下が生じており、地震後に実施した調査の結果、2 号機制御建屋側で最大約 35 cm の沈下が確認された（図－3，写真－1）。一方、トレンチ躯体には地震による新たなひび割れ等は生じていなかった。
