## 既設小規模橋梁における日温度変化に伴う挙動の計測

岩手大学 学生会員 ○寺島 紀瑛  
 岩手大学 正会員 大西 弘志  
 (株)小野工業所 正会員 高橋 明彦  
 岩手大学大学院 学生会員 類家 慧史

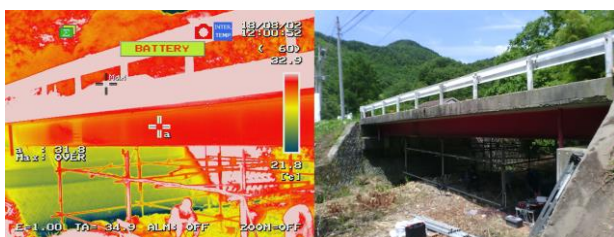
- ①赤外線サーモグラフィーによる温度計測では、舗装表面温度の最高温度に達する時間は12時頃である。一方で床版下面温度が最高温度に達する時刻は18時頃であることから、舗装表面から床版下面への熱伝導に6時間程度要することが確認できた。
- ②図-2 のグラフより、床版下面及び桁体の温度変化に伴い、桁体の鉛直変位が発生することが確認できた。
- ③図-3、4 のグラフは支承部に取り付けた水平変位計の計測結果である。主桁 G2 の A1 側の水平変位が12:00 付近で急激に変化した部分は、変位計のズレによる異常値と判断し、補正後に破線表示とした。水平変位の結果は非常に小さい値となり、可動支承側の温度変化に伴う伸縮変化量の最大値は0.07mm、固定支承側の最大値は0.1mmであった。また、熱膨張係数による伸縮量と比較すると大きく下回っていることが確認できた。
- ④図-5 のグラフはレーザー距離計の橋台間距離変化である。橋台間距離変化量は、最大1.6mm程度が計測された。

写真-2 赤外線画像と可視画像(試験1日目12時)

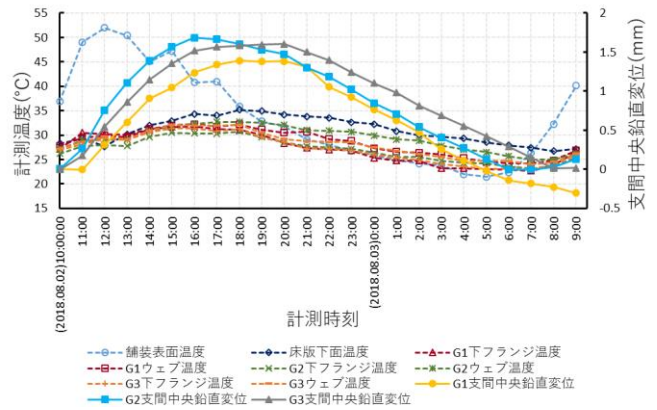
図-2 温度変化と支間中央の鉛直変位

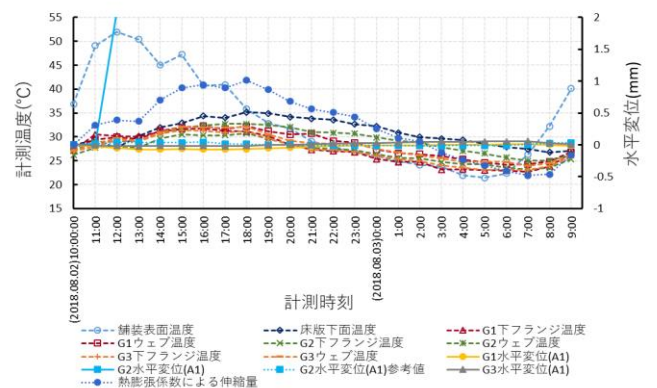
また、老朽化が進行した鋼製線支承を有する橋梁は、支承の腐食に起因した機能低下により、支承部の伸縮挙動が確認されないケースがあると考えられ、橋台間には水平変位が確認されたことから主桁が橋台を押し、橋台間の変位が発生した可能性がある知見を得た。

図-3 温度変化と水平変位(可動支承部)

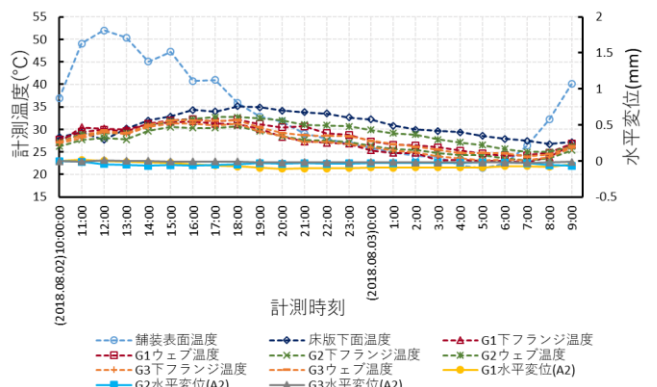
図-4 温度変化と水平変位(固定支承部)

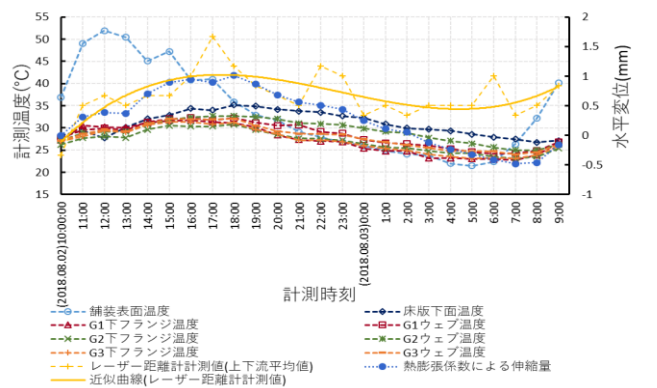
以上の計測結果から、温度上昇により、熱収縮伸縮が起こること主桁の橋軸方向への水平伸縮挙動、橋梁の鉛直変位が生じることが確認できた。レーザー距離計による橋台間距離計測では、理論値と計測値の差が大きくなったが、これはレーザー距離計の精度がmm単位と粗かったためと考えられる。

図-5 温度変化と橋台間距離変化
