## 令和元年台風第 19 号に伴う豪雨による鳴瀬川水系小西川および身洗川の氾濫実態

東北大学 災害科学国際研究所 正会員 ○橋本 雅和

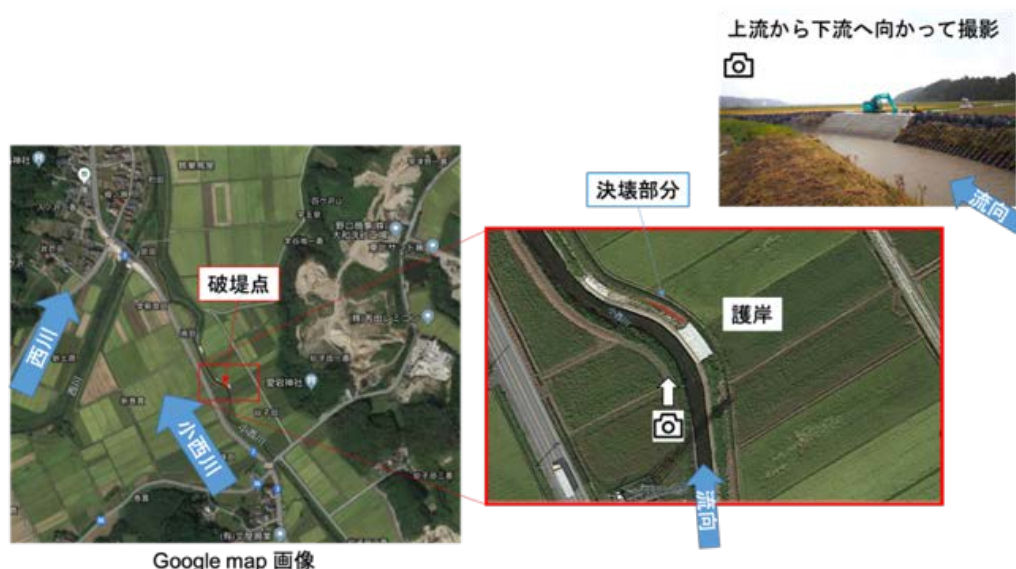
決壊地点は西川との合流点から約 500m 上流に位置しており、湾曲した右岸側で決壊した。決壊地点周辺にパイピングの痕跡は見られず、越水による破堤と推測される(図 2)。当該地では上流側で乗用車が氾濫流に巻き込まれたことによる人的被害が発生した。川沿いには随所に不連続な護岸が見られ、過去の災害で部分的に

図 2 小西川決壊地点の様子(左: 西川合流点と決壊地点の位置関係, 赤枠: 護岸と決壊地点の位置関係, 右上: 決壊地点の様子)。

補強されてきた経緯がうかがえる。決壊付近には水田が広がっており、氾濫流による家屋等への直接的な被害は見られなかった。河道内の植生はさほど繁茂しておらず、植生の抵抗は小さかったものと考えられる。

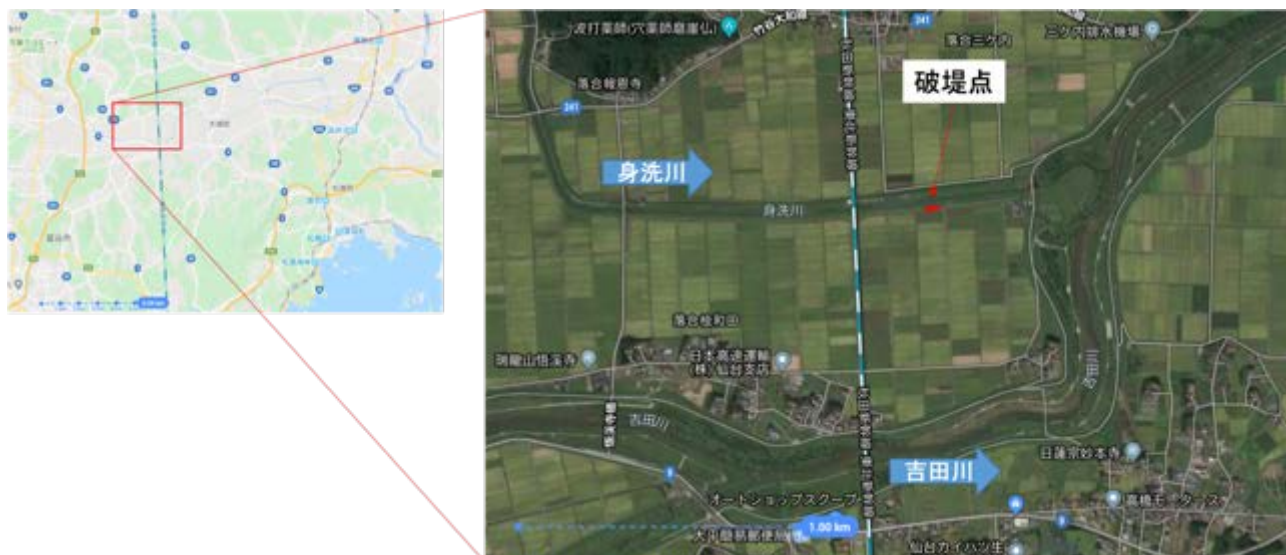
図 3 身洗川と吉田川の位置関係(左: Google map, 右: 衛星画像に見る身洗川周辺の土地利用)。

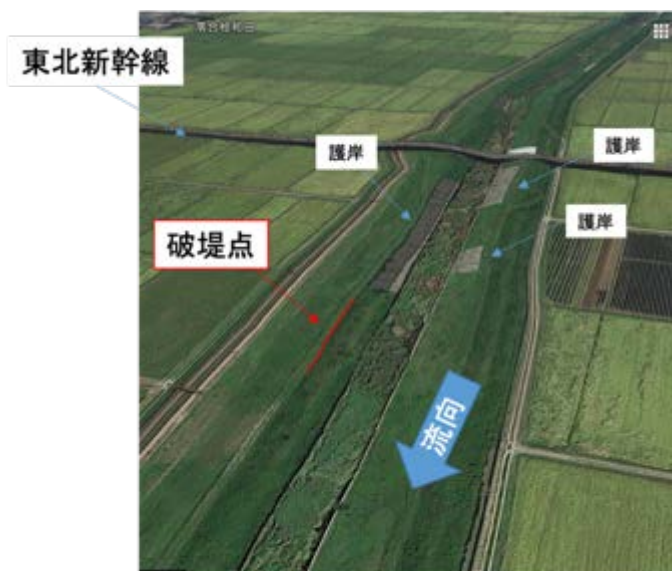
決壊地点は吉田川合流点から 600m 程上流で、直線河道の右岸側で決壊した。吉田川との合流点には水門があり、ポンプ排水の容量を上回る流量があったことにより越水が生じたと推測される。決壊地点付近の裏法尻に落掘が見られたため、越水による破堤であったと考えられる。当該地は 2015 年にも左岸側で決壊しており<sup>1)</sup>、今次災害ではその対岸付近で決壊した。河道内には植生が繁茂しており、流下能力への影響も推測される。また、周辺には水田が広がり、人家の被害は見られなかった。

図 4 身洗川の決壊地点付近  
(随所に不連続な護岸がみられる)。
