2019 年台風 19 号による久慈市小屋畑川周辺の被害状況について

岩手大学・正会員・○松林由里子，秋田大学・正会員・渡辺一也，学生会員・谷口隼也

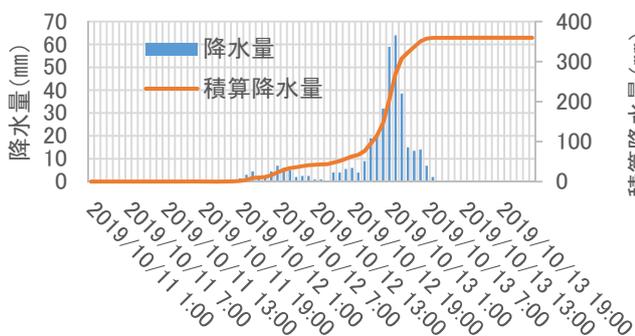
図 1 久慈観測所の雨量データ

10 月 12 日から 13 日の，気象庁久慈観測所の雨量を図 1 に，長内橋，長内小橋でそれぞれ観測された長内川と小屋畑川の水位を，図 2 に示す。小屋畑川の水位は，危機管理型水位計によるもので，岩手県から提供を受けた。降雨のピークは 12 日深夜から 13 日にかけてで，水位が 13 日未明から朝にかけて上昇している。なお，危機管理型水位計については，少なくとも久慈市と岩泉町で 1 件ずつ，当日の被害発生時刻周辺には情報が取得できず，避難行動の参考にできなかったという情報がある。

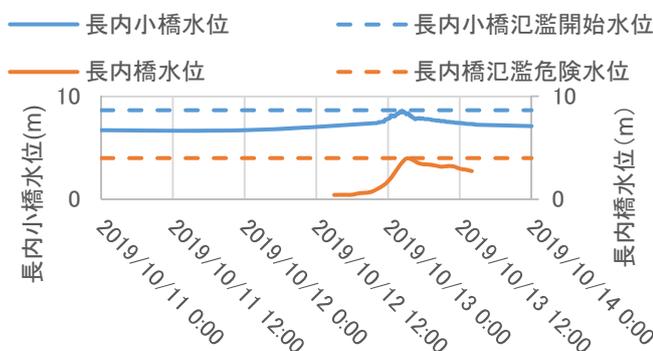
図 2 長内川と小屋畑川の水位

久慈市消防防災課，長内町の消防団員への聞き取り調査により，12 日深夜には，小屋畑川からの越水が見られ，小屋畑川の左岸側と右岸側の道路を水が流れて，避難や避難誘導が危険な状況になっていた。長内小橋での観測水位が氾濫開始水位にもっとも近づいたのは，13 日午前 3 時で，それ以前の越流は，水位観測地点よりも上流での越流と，水路からの氾濫が原因と考えられる。深夜に浸水した家屋から電話での避難要請が複数件あったが，雨が強く，暗い中で救助活動は避けて，住民には垂直避難を行うように指示を行った。

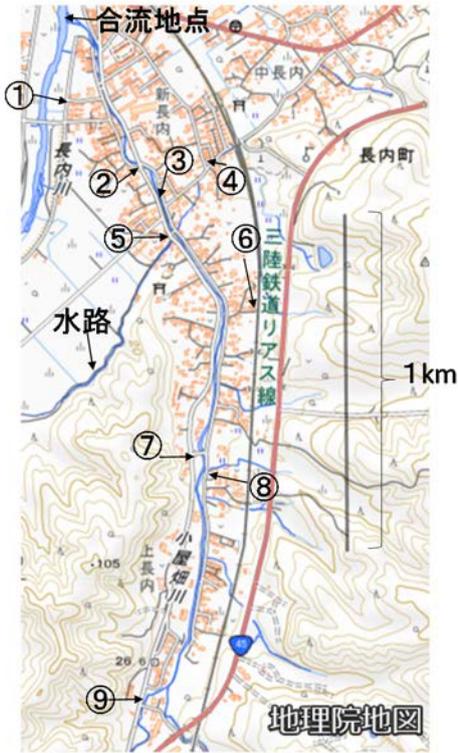
図3 小屋畑川周辺の被害箇所（国土地理院，地理院地図に被害箇所などを追記）

まず，河川からの越流に関する痕跡について述べる．小屋畑川の左岸側，右岸側ともにアスファルト舗装された道路があり，道路よりも高い堤防や擁壁が設置されているのは，合流地点付近などの一部に限られる．住宅地に浸水の痕跡が見られ，左岸側の長内川と小屋畑川に挟まれた地域は，両河川の堤防や，河川沿いの道路よりも標高が低く，浸水被害が大きい．①の新長内公民館では，写真1のように，地盤から1mを越える位置に痕跡が見られた．全壊被害を受けた家屋は，この数軒先にあった．②は長内小橋の場所である．③は，写真2に示す左岸側の道路の洗掘箇所，右岸側の住宅地への越流が起きた．⑦地点の小屋畑橋は，写真4に示すように，右岸側の橋台背後の地盤が洗掘され，橋の下流の右岸側の道路も洗掘を受け，通行止めとなった．12日深夜には，流木の堆積によって，道路への越流が起きており，右岸側的小屋畑橋よりも上流の一带は一時的に孤立している．⑨地点では，写真6に示すように，河道が直角に近い角度で曲がる地点で，護岸の破壊が見られた．

次に，水路からの越流に関する痕跡について述べる．④周辺では，水路脇の植木に一方方向に向かってからまった枯れ葉などの痕跡があるが，この水路は長内川から農業灌漑用の水をひいて，⑤で小屋畑川の下を通る．また，小屋畑川右岸側は，左岸側に比べて集水域となる高地が広く，図2に示す範囲でも道路や線路の下を通る水路が8本ある．写真3は⑥で線路の下を通る水路の様子である．小屋畑橋上流の右岸側の⑧地点では，地盤から70cm程度の高さに痕跡が残り，床上浸水被害が発生している．小屋畑橋周辺での越流に加え，土砂の堆積によって，水路を流れていた水が住宅地に流れ込んだと考えられる．写真5に，堆積した土砂を開削した水路の写真を示す．
